**Machbarkeitsstudie: Teil I, Grundlagen der Studie**

**Projekt:** 133 Sanierung Rathaus Mainz

**Verfasser** Mainzer Aufbaugesellschaft mbH

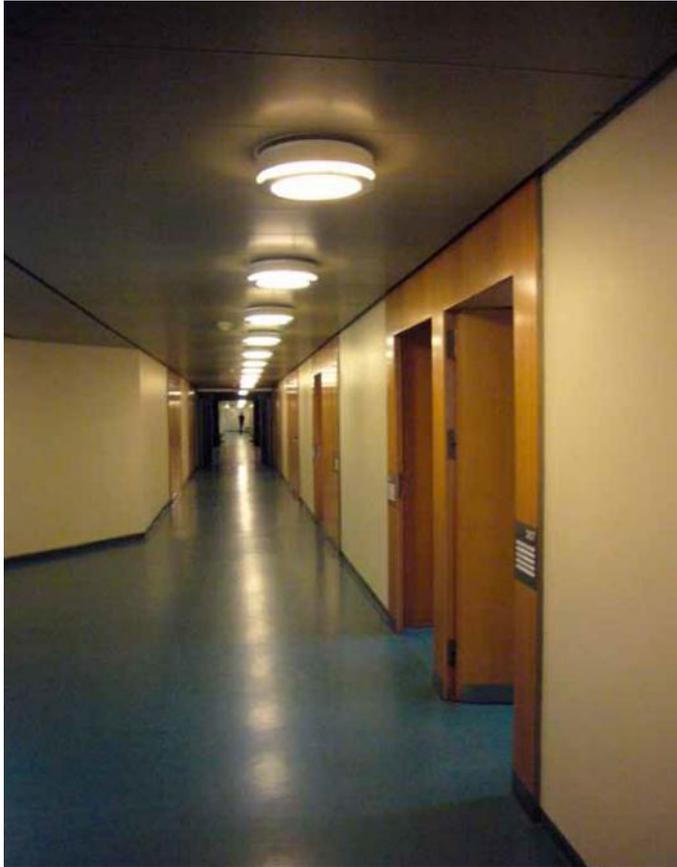
- Die Flur werden als: zu lang
- zu dunkel
- zu niedrig empfunden.
- Der Erhaltungszustand der Einheiten wird als unzureichend empfunden.
- Wegebeziehungen werden als zu lang wahrgenommen.
- Die Ringflure um den Aufzugskern sind für die Orientierung problematisch.
- Büroiinnenflure werden nur mangelhaft be- und entlüftet.
- Die angeschlossenen Treppenhäuser sind wenig attraktiv / unzulässig.
- Teeküchen „versteckt“ und unzureichend dimensioniert.
- Wenig kommunikativ.
- Nicht tagesbelichtet (Oberlichter).

Flurzone Bestand

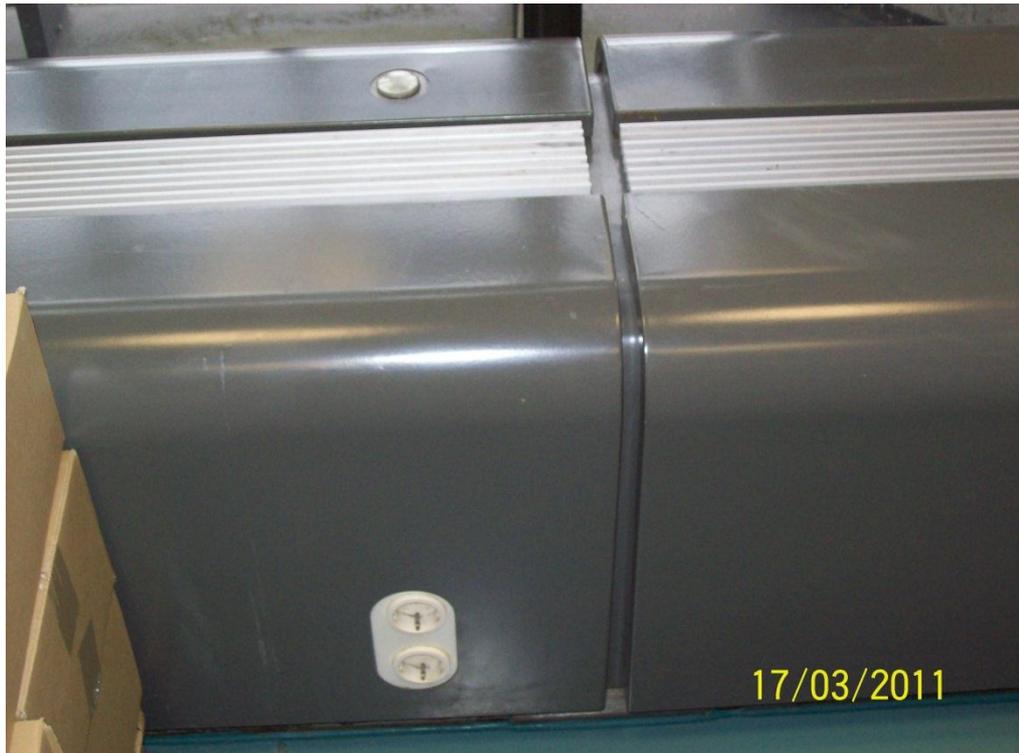
- Eine individuellere Regelung der Klimaanlage wird gewünscht.
- Mangelhafte Steuerungsfähigkeit der Konvektoren.
- Energieverschwendung durch nicht vorhandenen Sonnenschutz.
- Mangelnde Anzahl von Steckdosen.
- Unzureichende Versorgung an EDV-Anschlüssen.
- Telefonanlage (Wunsch: Voice over iP).
- Mangelhafte Beleuchtung.
- Mangelhafter Schallschutz zu den
  - Fluren
  - Nachbarräumen
  - Nachbargeschossen

Klimakonvektoren: Flächenverlust, unzureichende EDV – ELT Ausstattung

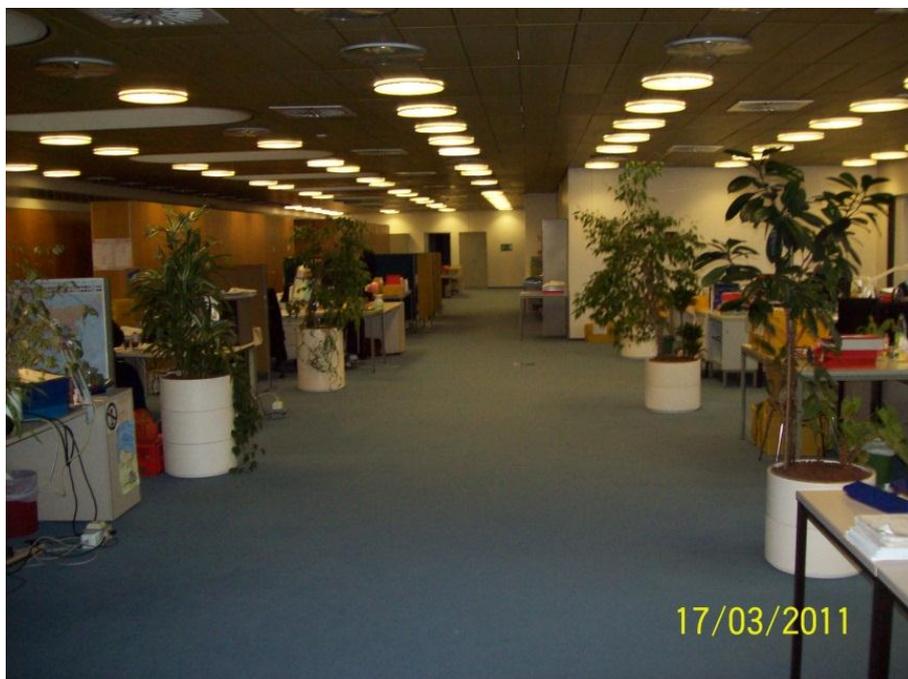
Flächenverlust durch überbreite Flure im „Großraumbüro“

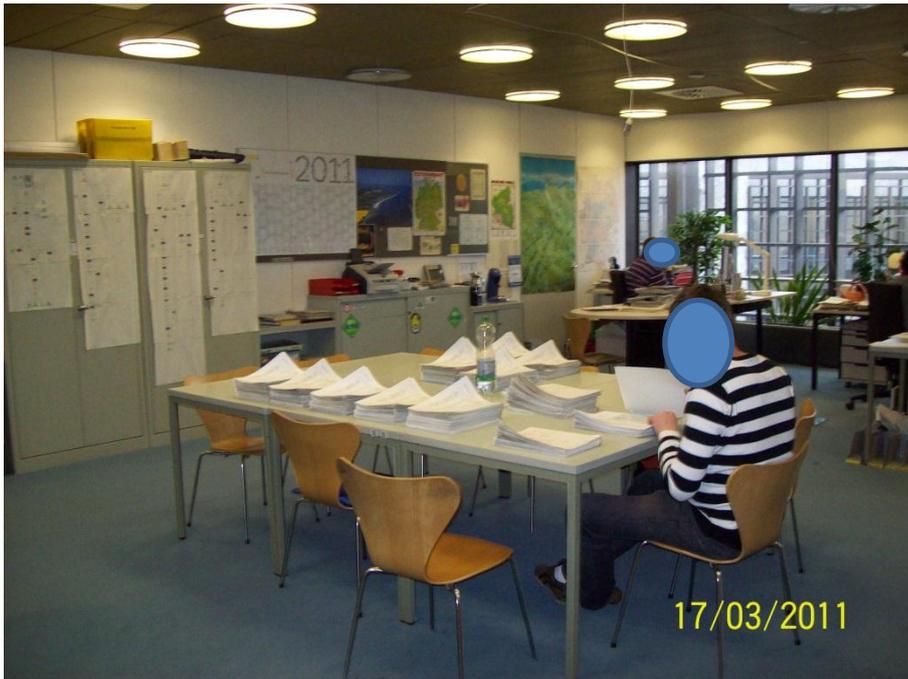
Optimierungsbedarf: Arbeitsplatz- und Organisationsoptimierungen sind dringend erforderlich.

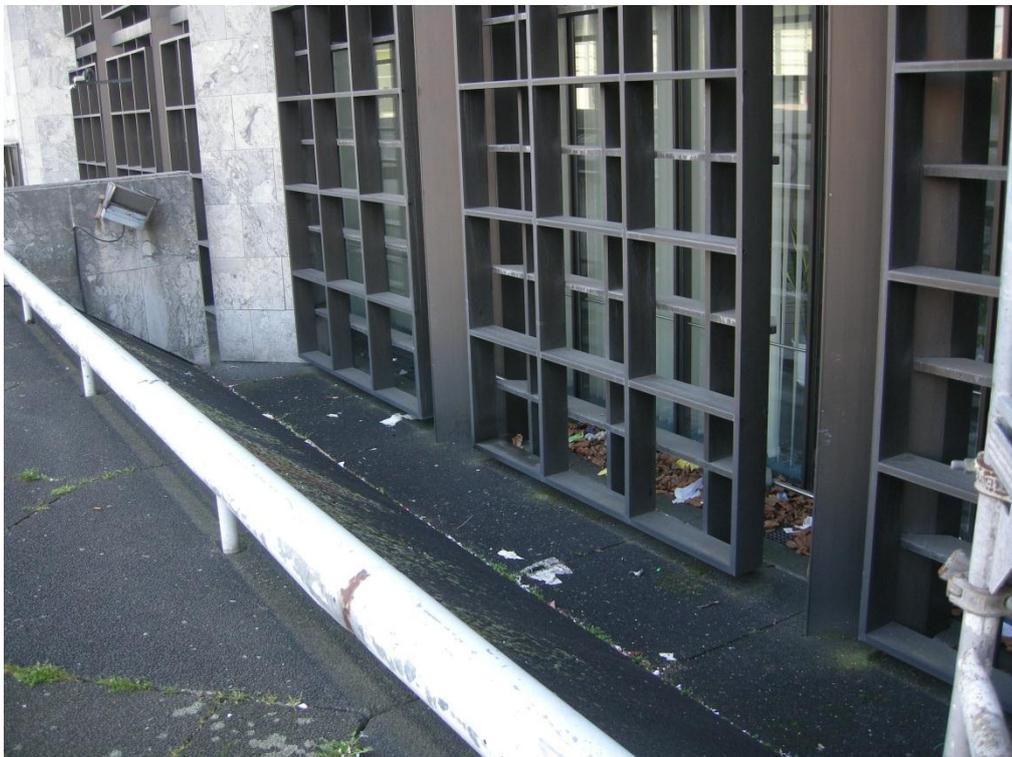
Bestand „Sonnenschutz“ in die EG

**Ergebnis Sonnenschutz:** Die Wechselwirkung zwischen der Unwirksamkeit resp. schädigenden Wirkung der bestehenden Gitterkonstruktionen wird in der Analyse zur Haustechnik / Fassade deutlich. Die Architekten und die MAG liefern Lösungsansätze, wie der Sonnenschutz unter weitgehender Berücksichtigung des Denkmalschutzes seine Wirkung entfalten und zugleich seine Energieeffizienz steigern kann.

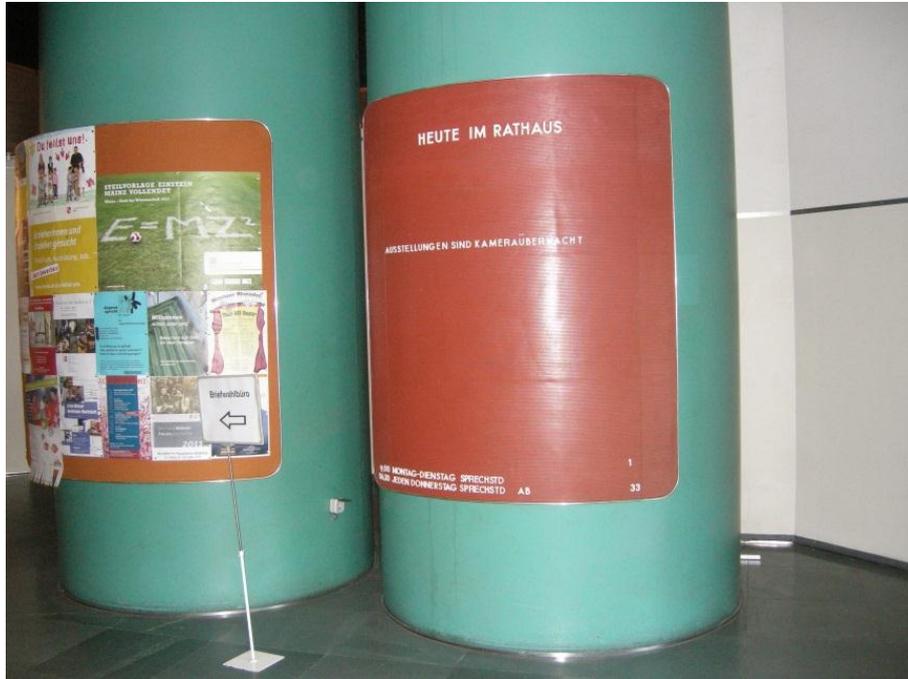
**4 Orientierungssysteme:** Die als mangelhaft empfundene Orientierung im Gebäude ist sicherlich auch dem Umstand zu verdanken, dass der Hauptzugang von der Rathausstraße geplant war. Sowohl der Ratssaal als auch alle Empfangs- und Vortragssäle im Erdgeschoß sind durch die Einbauten des Foyers verstellt.

„Orientierungslosigkeit“: Der Kunde sucht den Aufzug und steht direkt davor.  
...Architektur ist, wenn man ohne Hinweisschild auskommt...

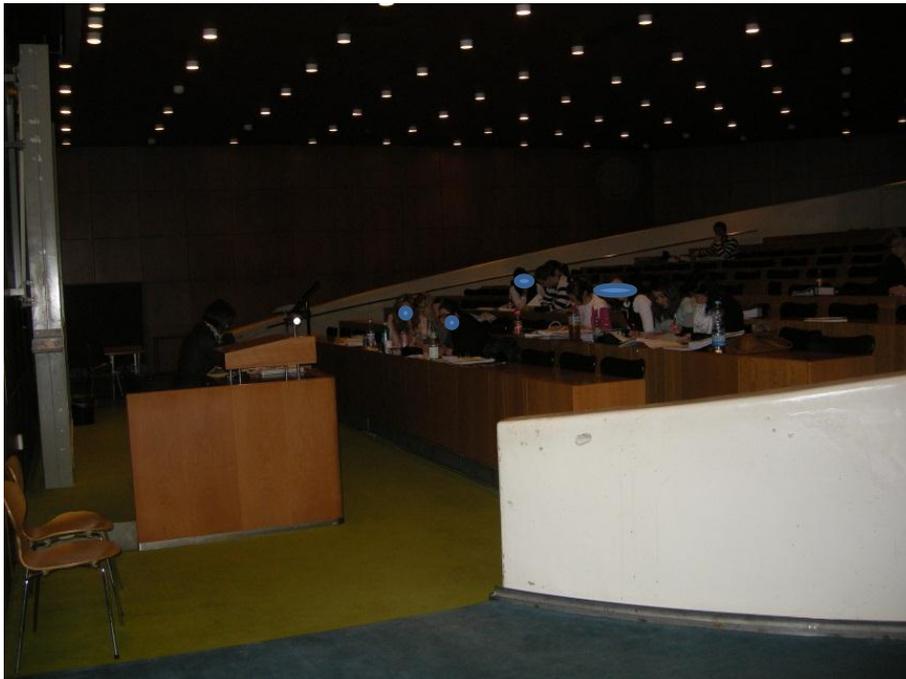
**12 Hörsaal:** Der Hörsaal ist nur mit sehr hohem Aufwand an Gebäudetechnik und Energie zu betreiben. Die Einheit ist für die derzeitige Nutzung für kleinere Schulungs- und Seminarangebote überdimensioniert. Der Raum ist nicht tagesbelichtet und muss permanent künstlich beleuchtet werden. Die Feuchteschäden werden im Zusammenhang mit der Betonsanierung abgearbeitet.

Hörsaal: Technisch (Lüftung / Beleuchtung) aufwändig im Unterhalt. Unattraktiv für Lehr- und Schulungsveranstaltungen.

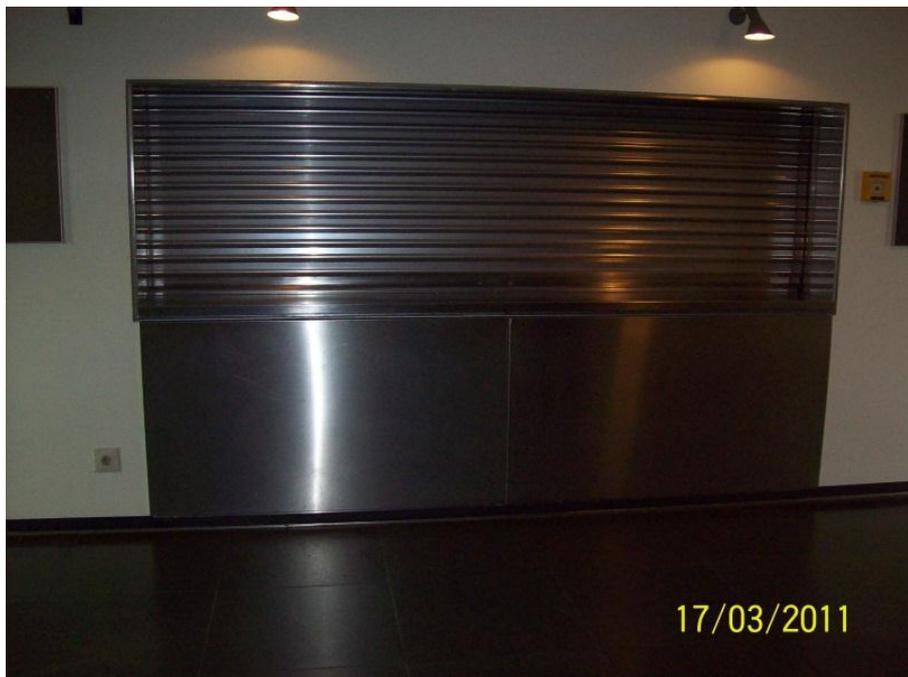
Durchreiche zum Flur, brandschutztechnisch bedenklich / unzulässig.

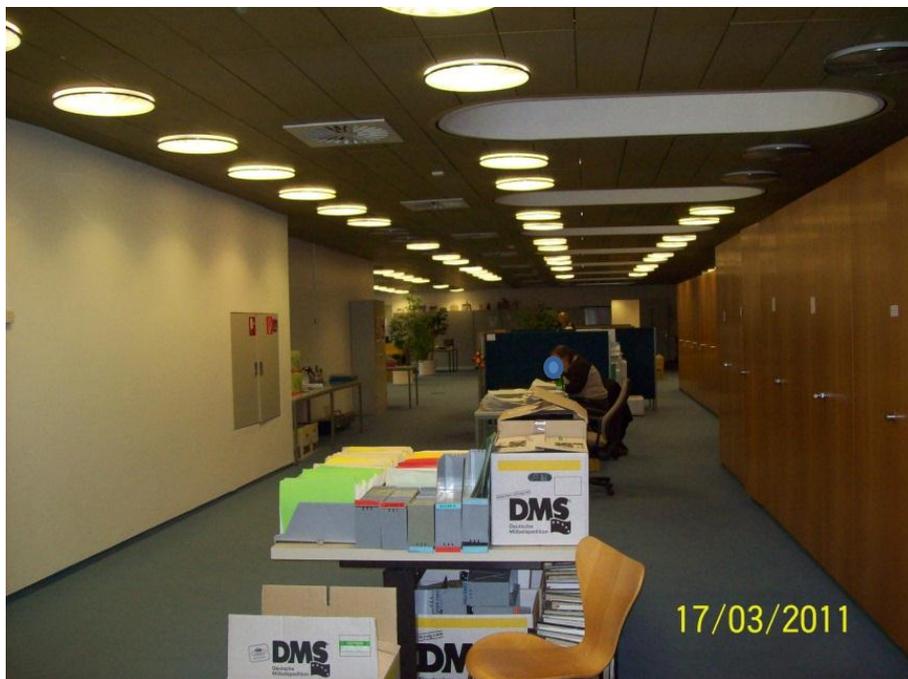
Einbauten von Küchennebenräumen verhindern die Nutzung als „Großraumbüro“

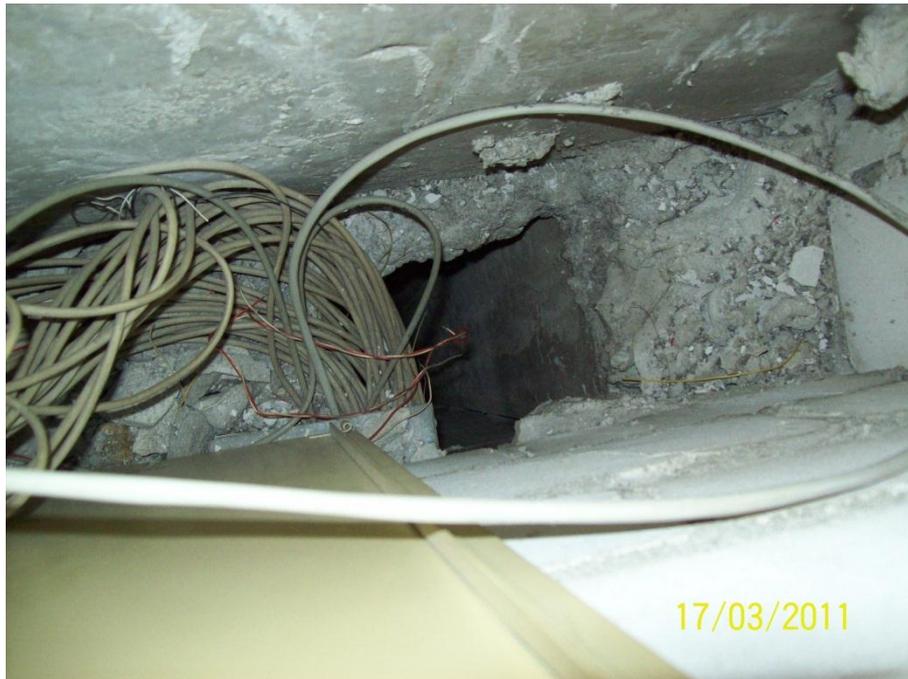
Mangelhafter Brandschutz auch im OG 5

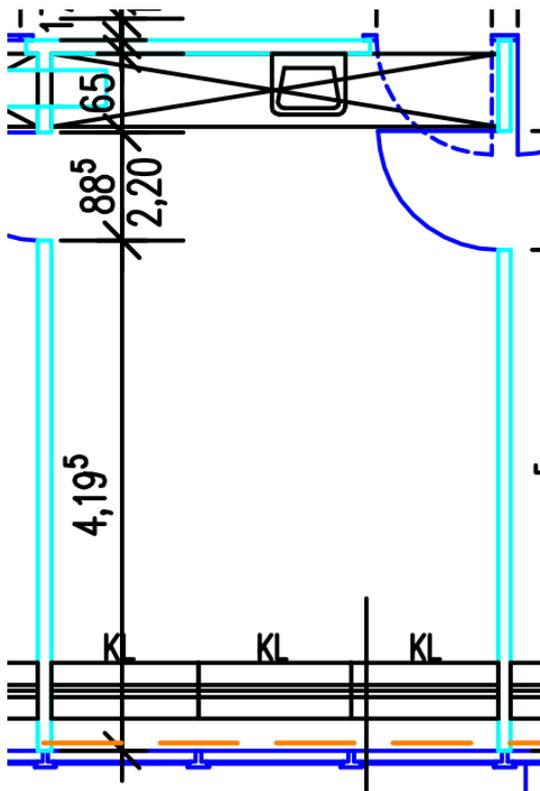
Abb. 1 Grundriss: Standardbüro Bestand

**3 Flächenverbrauch:** Die Klimakonvektoren steigern den Flächenverbrauch deutlich. Bei einer durchschnittlichen Raumtiefe von ca. 5,73 m ist der Verlust an Raumtiefe von fast 13 % unwirtschaftlich. Bei entsprechend günstiger Gesamtgrundrissgestaltung und unter Einbeziehung von Flurflächenanteilen können bei individueller Raumanpassung einige Arbeitsplätze zusätzlich geschaffen werden.

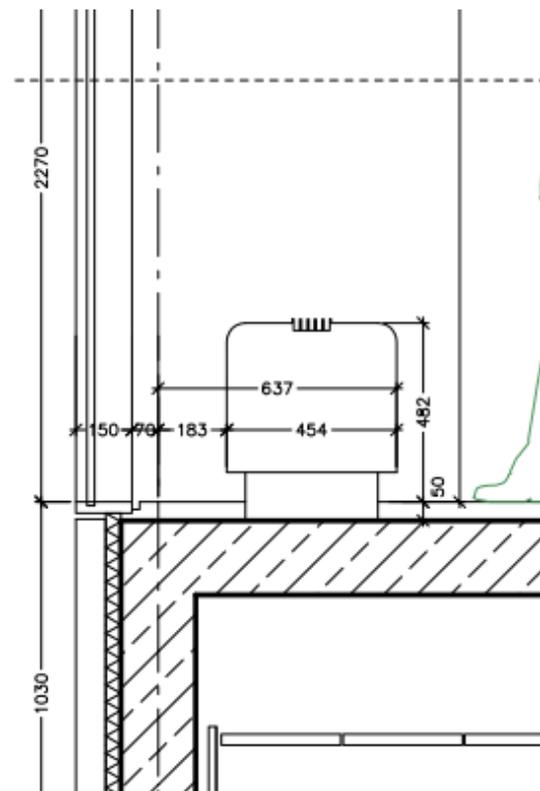
Abb. 2 Schnitt: Verlust Bürotiefe -13%

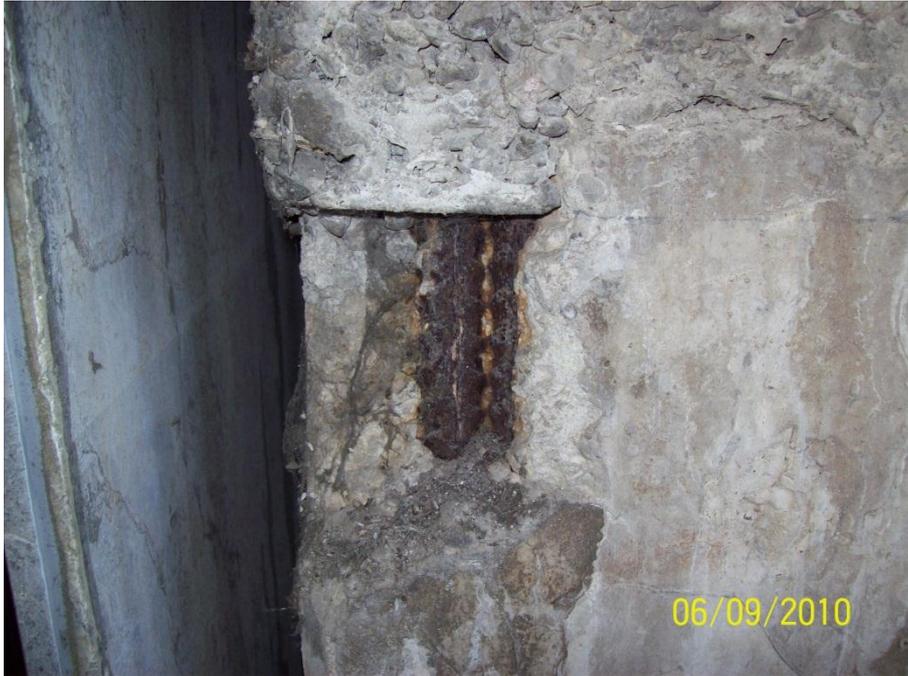
Korrosion am Stabstahl; Fehlende Betonüberdecken; Abplatzungen

An vielen Stellen wurden massive Korrosionsbildungen am Armierungsstahl festgestellt. Die Analyse der Tragwerksplaner, insbesondere das Gutachten IC092539 hat ergeben, dass die vorhandenen Betongüten und Druckfestigkeiten gut und ausreichend sind.

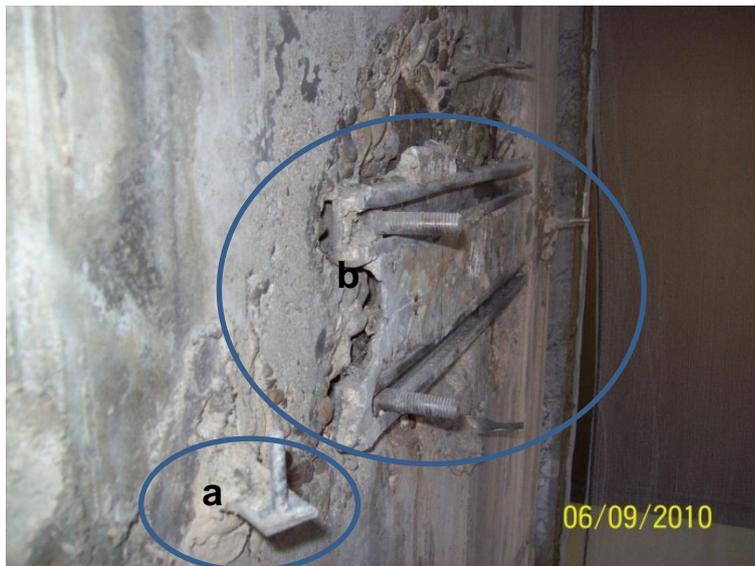
- a) Halterung für Natursteinplatten, Abplatzungen, Betonnester
- b) Halfenschienen Halterung für „Sonnenschutz“

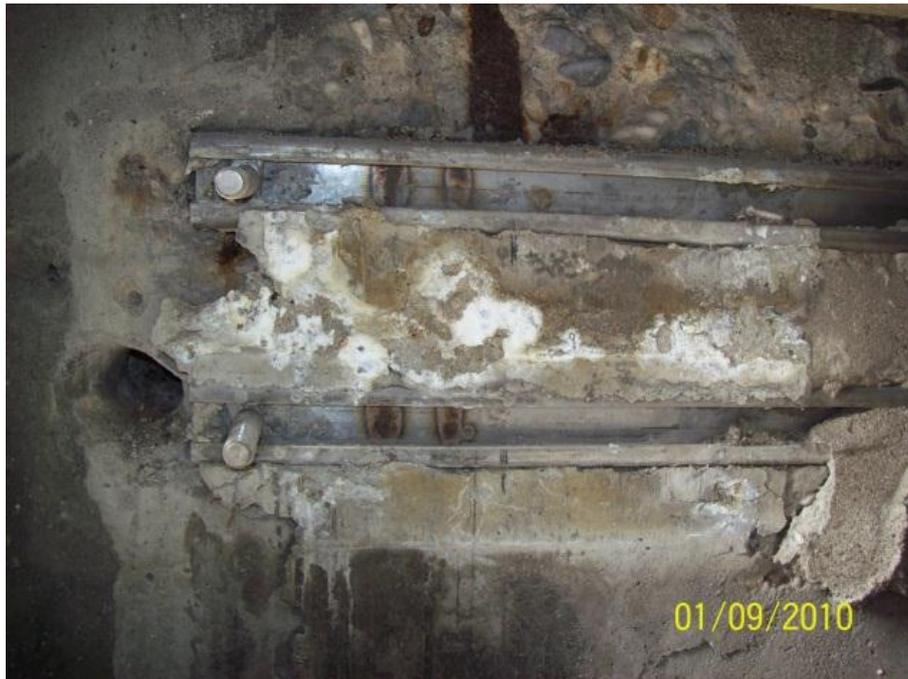
Betonabplatzungen infolge Korrosion

Die Mängel an der Betonkonstruktion sind unterschiedlich. Viele Schäden haben ihren Ursprung in der Errichterzeit und sind auch auf mangelnde Betonüberdeckung und Betonnester, infolge mangelnder Betonverdichtung beim Einbau, zurück zu führen.

Aufgrund der teils massiven Schäden an den Betonwänden und –stützen müssen erhebliche Betonsanierungsarbeiten durchgeführt werden. Die Wärmedämmung ist aufgrund der Vorschädigungen und / oder der Durchfeuchtung durch Dampf oder eindringender Nässe zum großen Teil unwirksam. Die Unwirksamkeit der Dämmung kann weitgehende unterstellt werden. Die Dämmstärke mit 50 mm Stärke ist völlig unterdimensioniert.

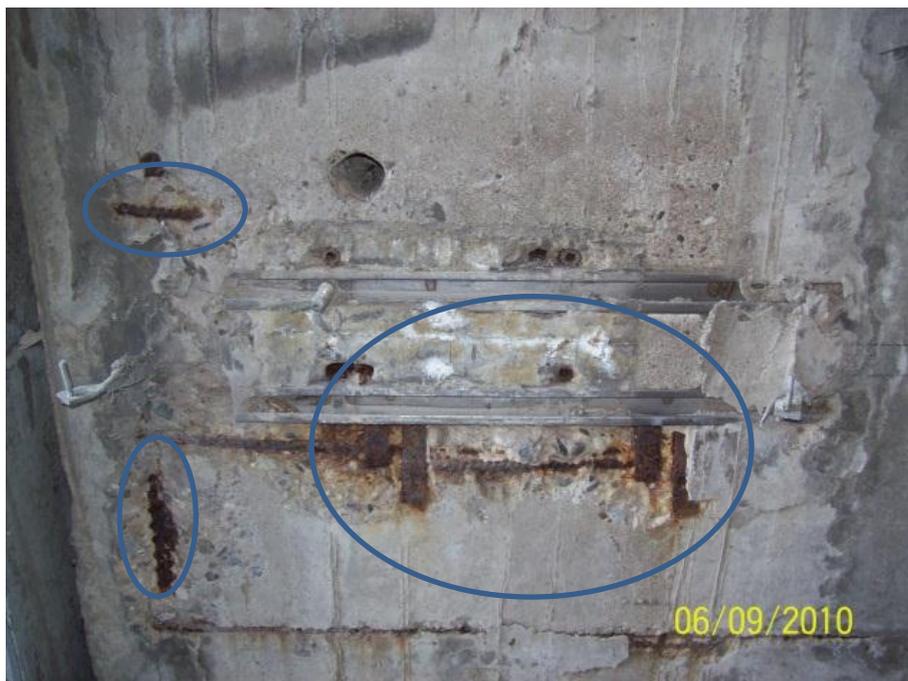
Erhebliche Korrosion der Bewehrung infolge unsachgemäß eingebauter Halfenschienen, mangelnde Betonüberdeckung, Laschen aus Stahl, kein V2A.

**Befund:** Die Schäden durch die unsachgemäß eingebauten Halfenschienen, die die starre Sonnenschutzkonstruktion seitlich in den Stützen halten, sind erheblich. Infolge der Fassadendurchdringung und des unsachgemäßen Einbaus der Schienen, ist an dem angeschweißten Bandstahl erhebliche Korrosionsbildung festzustellen. Der korrodierte Stahl sprengt den schützenden Beton vom Armierungsstahl ab.

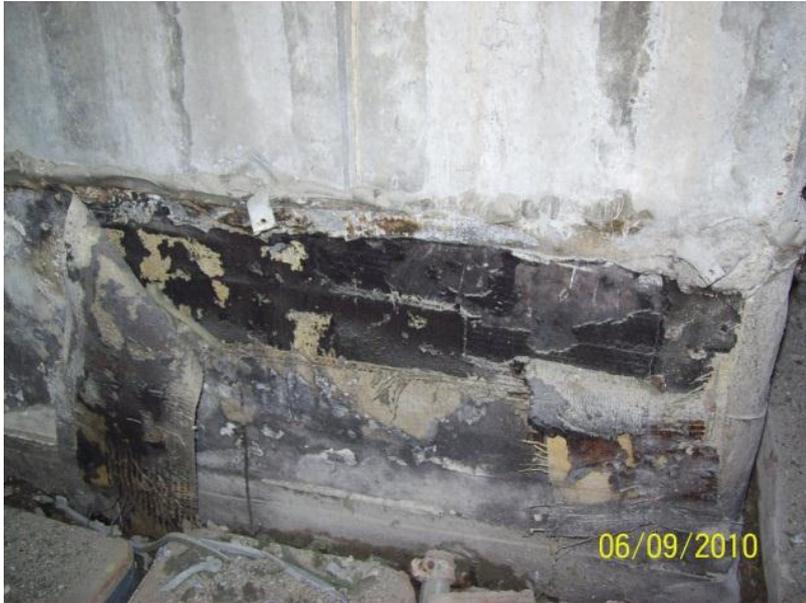
„Morscher“ Anschluss an der Stütze zur Dachflächenabdichtung

An den geöffneten Stellen tritt ein weiterer erheblicher Schaden auf, der mit sehr hoher Wahrscheinlichkeit in kürzester Zeit weitere Schäden nach sich ziehen wird. Die aufgehenden Bauteile, hier gezeigt am Beispiel einer Stahlbetonstütze am unteren Anschluss der Dachabdichtungen an den Stützen, sind „morsch“. Diese Anschlüsse können nur bei einer geöffneten Natursteinfassade fachgerecht saniert werden.

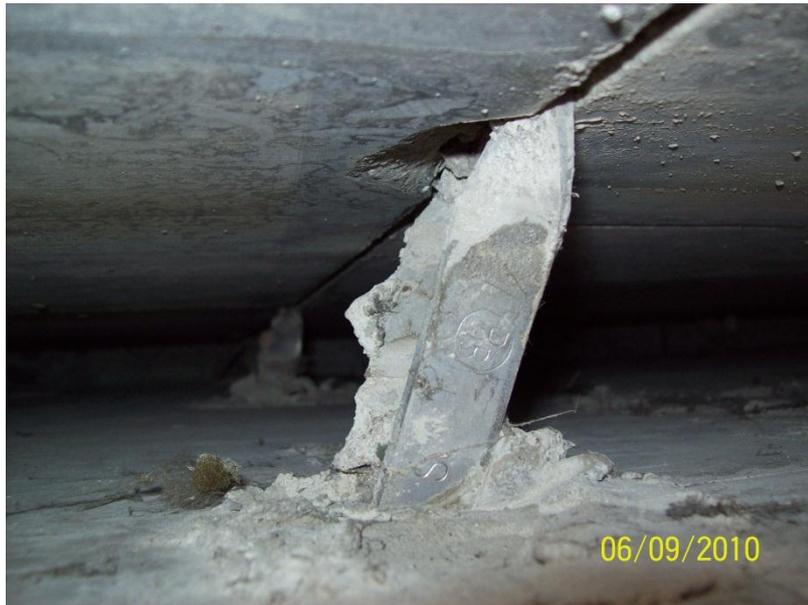
Beschädigung am Einzelanker infolge von Spannungen

**Befund zur Abb. „Beschädigung am Einzelanker“:** Der eingebaute Naturstein ist offenkundig aufgrund der natürlichen Zusammensetzung nicht geeignet, in der ausgeführten Materialstärke dauerhaft zu halten. Die Natursteinplatten wurden lt. Angaben teils in unterschiedlichen Materialstärken eingebaut.

Der Grund scheint in den thermischen Spannungen zu liegen, die insbesondere auf der Nordseite auftreten. Hohe Außenlufttemperatur am Tag und eine entsprechend starke Nachabkühlung sind offenbar ursächlich für die Schäden.

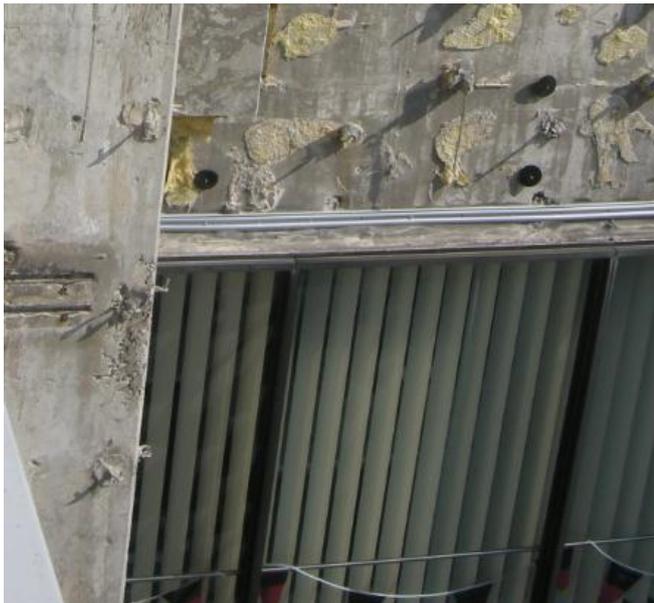
Fehlende dampfdiffusionsdichte Anschlüsse

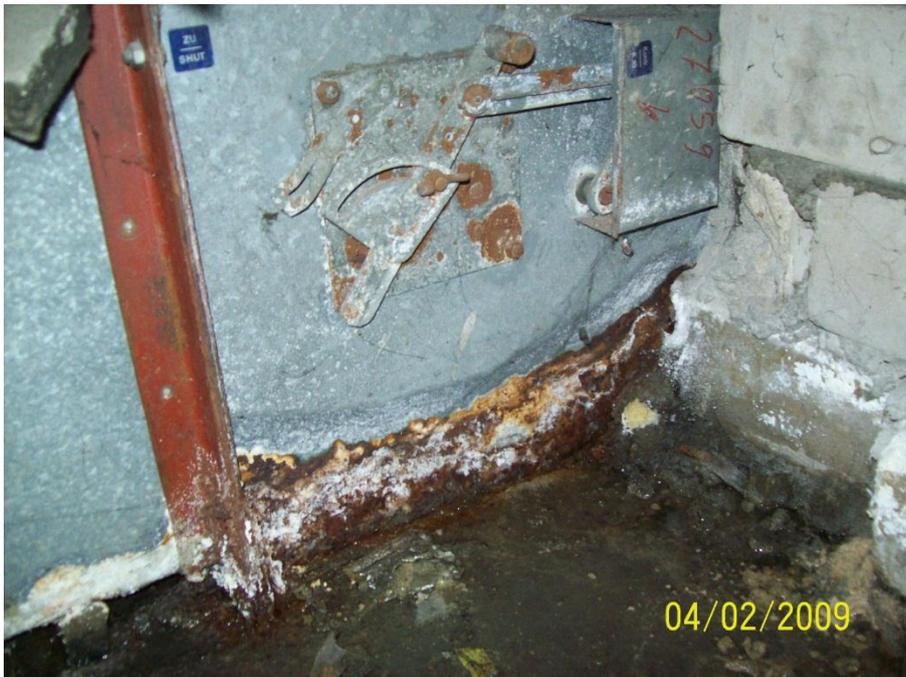
Brandschutzklappen aus der Errichterzeit

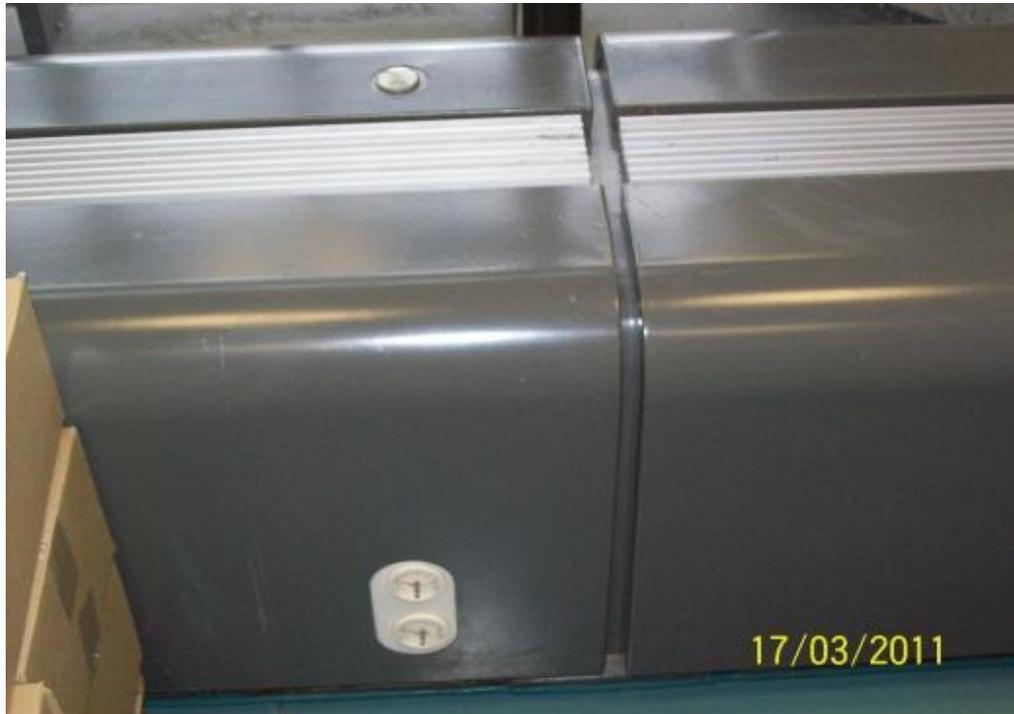
Klimakonvektoren mit Schukosteckdose ohne Daten- und Telefonkabel

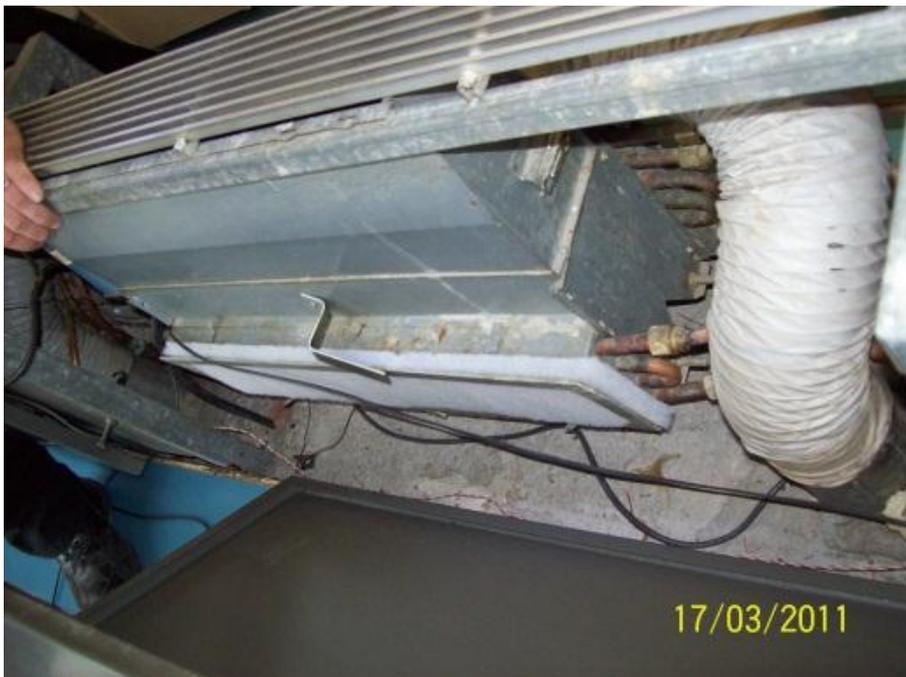
Filtereinbau: regelmäßige Revision ist aufwändig und teuer.

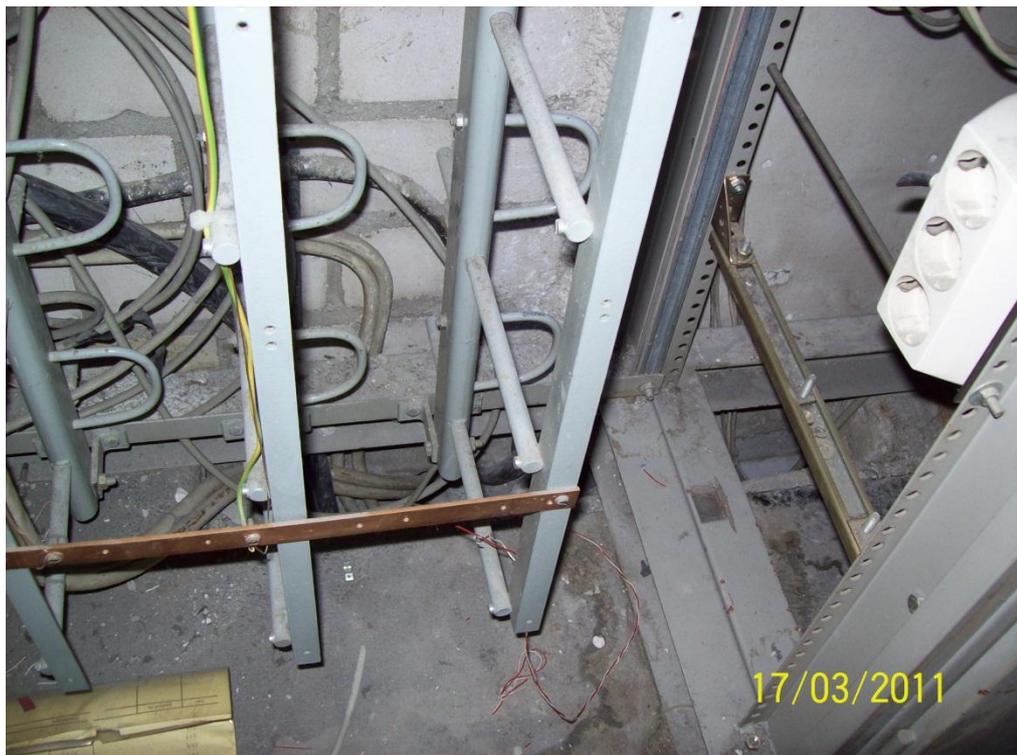
**Telefonanlage:** Die Telefonanlage ist veraltet. Aus dem Nutzerbedarf ergibt sich die Forderung einer Neuanlage.

Alte, nicht genutzte Racks
