**Machbarkeitsstudie: Teil I, Grundlagen der Studie**

**Projekt:** 133 Sanierung Rathaus Mainz

**Verfasser** Mainzer Aufbaugesellschaft mbH

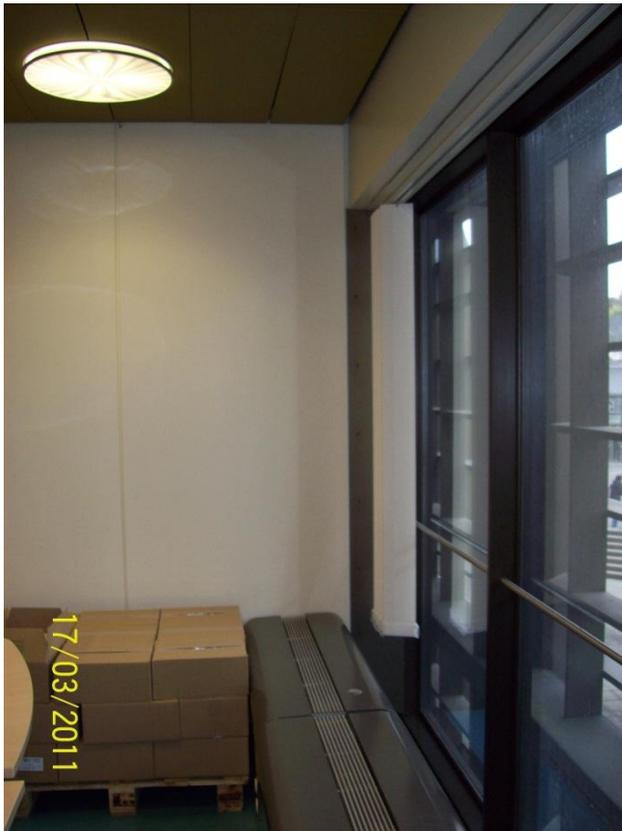
- Die Beleuchtungsstärke der eingebauten Leuchten ist unzureichend.
- Starre Sonnenschutzkonstruktion: beeinträchtigen den Tageslichteinfall. Insbesondere werden Räume der Gebäudeinnenecken des Innenhofes mit Außenstützen als „nicht nutzbar“ wahrgenommen.

- Licht- / Energieverschwendung: Infolge der dunklen Böden, Decken und Wandbeläge (auch Schränke) sind die Leuchten ständig eingeschaltet.
- Der Licht-Absorptionsgrad von Decken und Böden ist extrem ungünstig.

Dunkle Räume, tagsüber künstliche Beleuchtung; Keine Fensterflügel

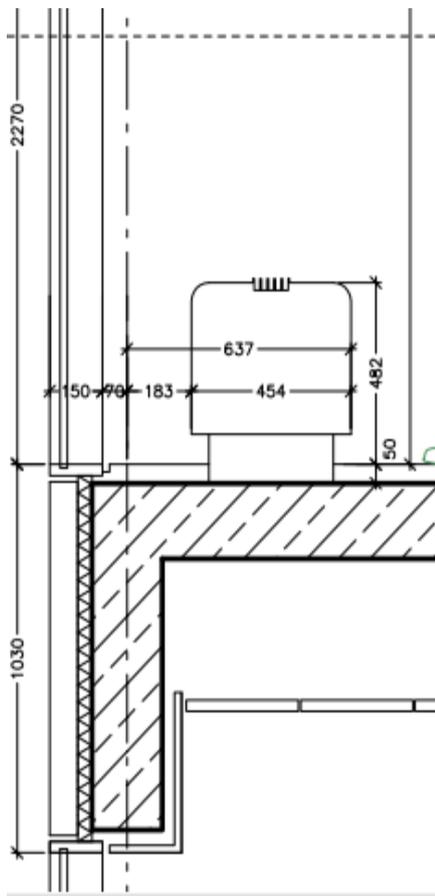
**Ist:** Konvektor Bestand

- Die Klimakonvektoren verursachen einen enormen Flächenverlust.
- Die Auffindbarkeit der einzelnen Büros ist ungünstig.
- Handwaschbecken sind : unzeitgemäß
- : brandschutztechnisch unzulässig / kritisch
- : Neuerrichtung zu unwirtschaftlich.
- Teeküchen: Ausbildung als offene und größere Teeküchen gewünscht.
- WC-Anlagen: Damen- und Herren-WCs sind dringend zu erneuern.
- Spartaste für WC- Spülung.
- Mischbatterien mit Sensortechnik (automatische Abschaltung).
- Die Archivfläche wird als unzureichend beschrieben.

**6 Lösungsansatz Fassade:** Die Haustechnik wird vereinfacht. Anstelle der LM-Fassade ohne Fensterflügel werden moderne Fassaden mit hochwertiger Wärmedämmung und öffnenbaren Fenster eingebaut. Die Büros müssen nicht be- und entlüftet werden. Die bestehende Befeuchtung ist unwirtschaftlich und entspricht nicht dem gängigen Stand der Technik. Die Basisversion geht davon aus, dass die Büros nicht gekühlt werden.

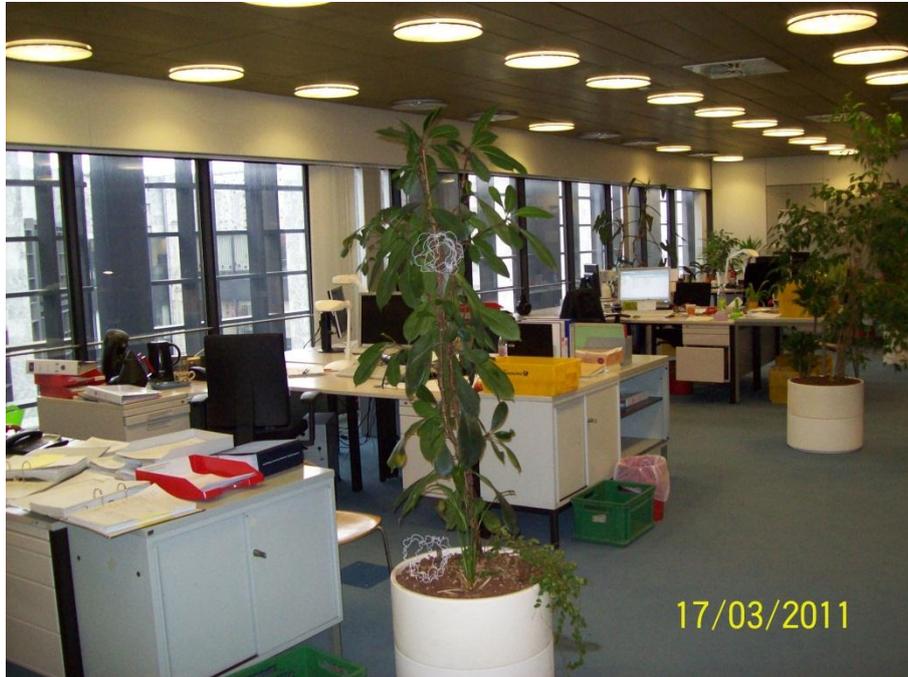
**7 Sondersituation Büroflächen im OG 5:** Die Bürosituation im OG 5 ist nicht zufriedenstellend. Die Raumanteile sind teilweise unzureichend belichtet. Nebenraumeinbauten der Casinoküche verhindern eine Tagesbelichtung nutzbarer Büroflächen. Die Arbeitsstättenverordnung ist offensichtlich nicht eingehalten (Leuchtstärke).

Arbeitsbereiche: Gliederung / Organisationsangebote verbessern

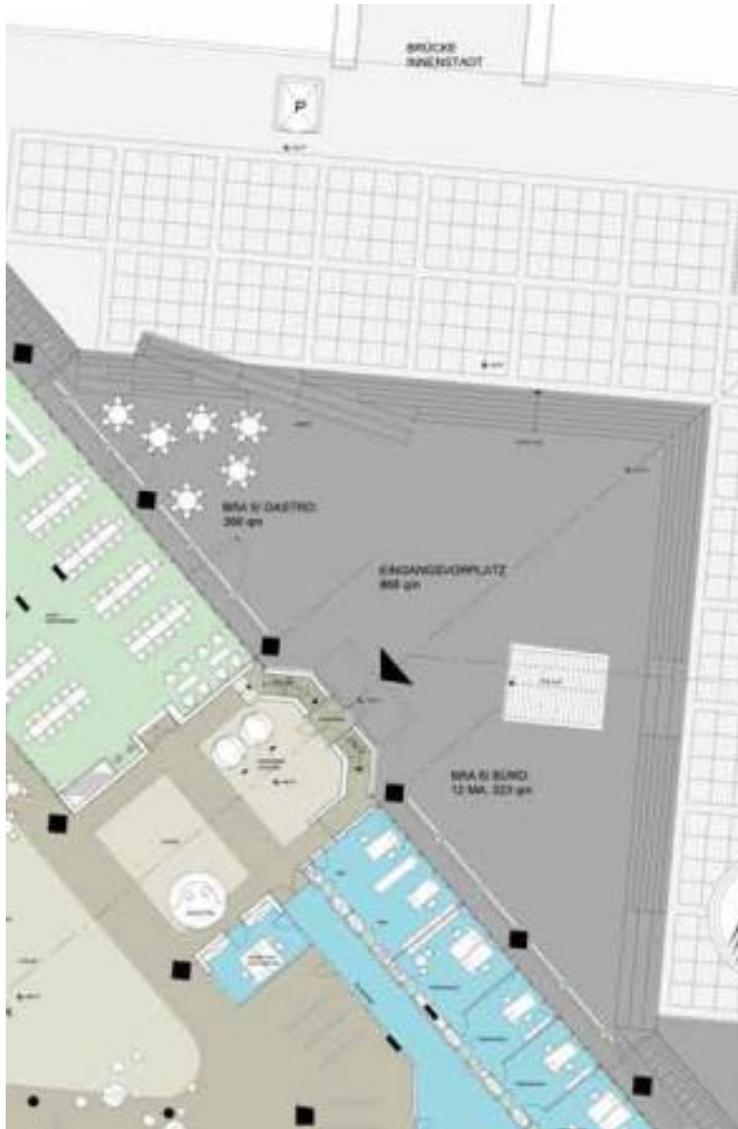
**2 Barrierefreiheit:** Der barrierefreie Zugang ist derzeit zwar gewährleistet, dieser wurde allerdings nachträglich eingefügt und ist weder konstruktiv befriedigend gelöst noch ist er ausreichend dimensioniert.

Freiplatz vor dem Eingang des Rathauses, barrierefrei

- Eine großzügige barrierefreie Lösung des Zugangs mit echter Aufenthaltsqualität vor der Eingangstüre des Rathauses.
- Vergrößerung des Eingangsportals.
- Vergrößerung der Eingangsüberdachung.

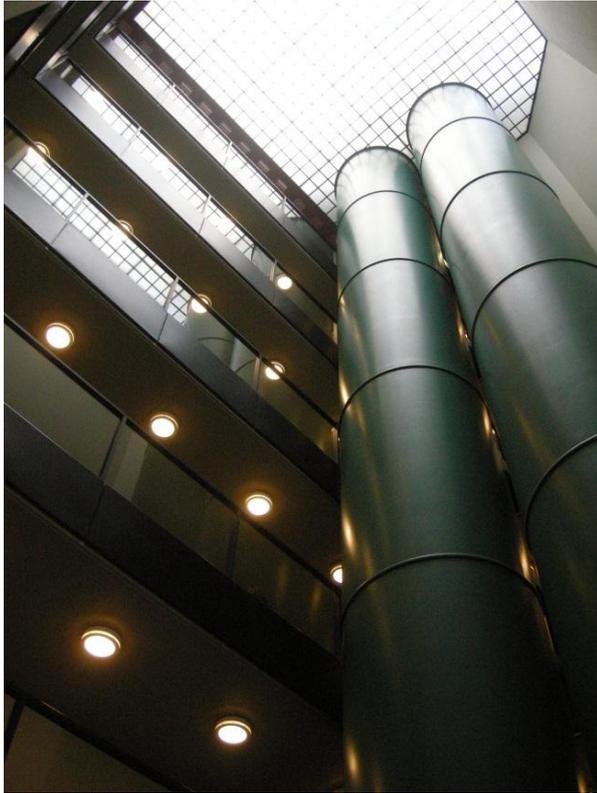
„Schluchten“ mit Aufzugsröhren

- Öffnen der Pförtnerloge als Kundencenter und Orientierungszentrale.
- Vergrößerung und Verlagerung der Pforte mit Back-Office.
- Verbesserung des Besucherleitsystems.
- Ersatz der Aufzugsröhren gegen transparente, gläserne Aufzüge.
- Öffnung der Decken zu den Ebenen 1-3.

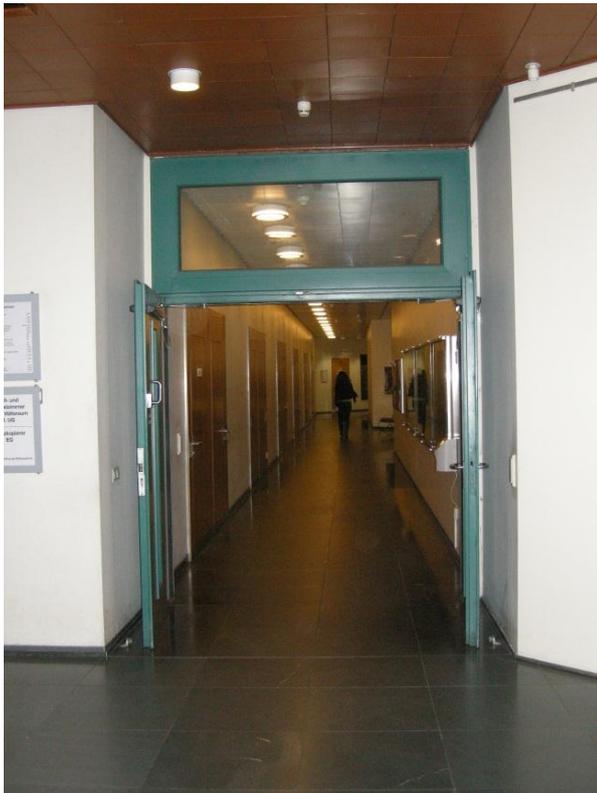
„Zugang“ zu den Aufzügen der Verwaltung

- Kurios: „Besucher sucht Aufzug“... und steht direkt davor
- Orientierung ist: „Schilder überflüssig machen“
- Unflexibel und aufwändig in der Beschriftung
- Funktion: „Schwarzes Brett“?
- „Runde“ Schmutzecken

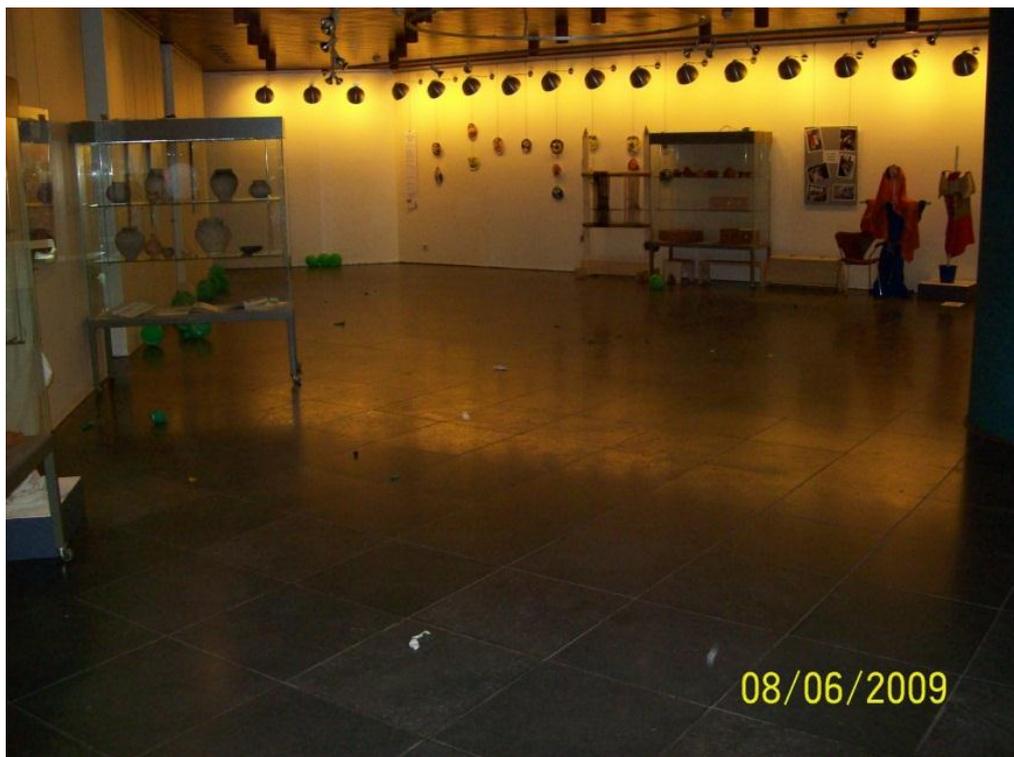
Ausstellungsbereich und Vorraum für Empfangssaal

- Die künstliche Belichtung wird als zu „warm“ wahrgenommen.
- Die Exponate werden durch das warme Licht „verfälscht“.
- Doppelter Personaleinsatz für Ausstellungs- und Pförtnerdienste.
- Unübersichtlichkeit / Mangelnde Orientierung.
- Raumgröße und Raumhöhe sind unverhältnismäßig proportioniert.
- Beengende Raumwirkung infolge niedriger Raumhöhe.
- Tageslichteinfall Rathausstraße wird durch Einbauten verhindert.
- Ausstattungen und Möblierung behindern eine moderne, zeitgemäße Ausstellungspädagogik für Dauer- oder Wechselausstellungen.
- Die Raumnischen sind für Wechselausstellungen ungünstig geschnitten, da diese nur bestimmte Ausstellungsformate zulassen.
- Hohe oder überhöhte Kunstwerke können nicht ausgestellt werden.
- Möbel und Nischen verhindern optimale Ausstellungs- und Veranstaltungsmöglichkeiten

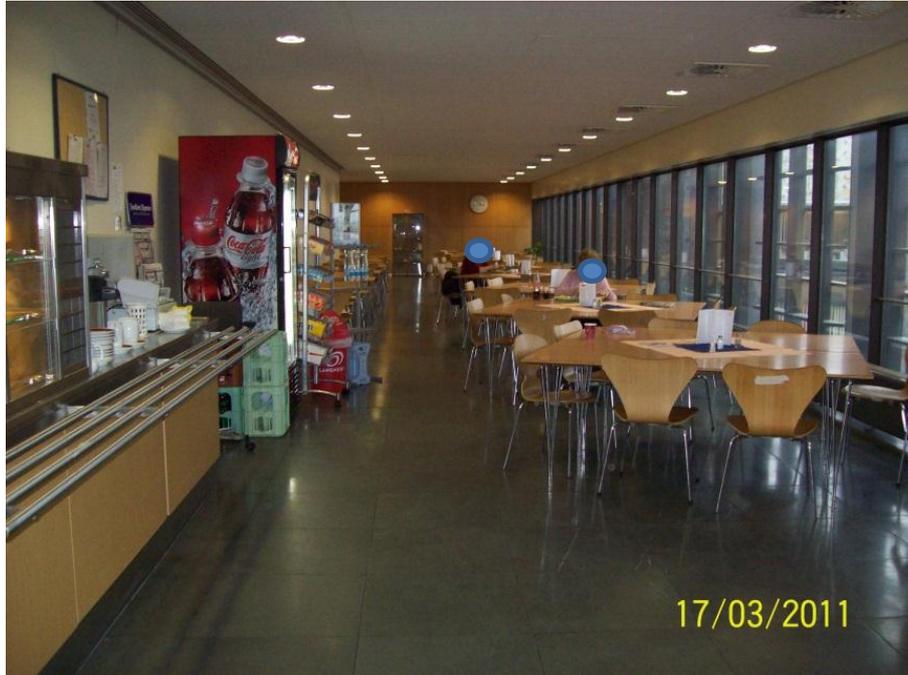
Blick in das Casino

**13 Casino:** Das Casino im fünften Obergeschoss ist ein klassisches „Roof-Restaurant“ im Stile der 70er / 80er Jahre. Logistisch und betriebswirtschaftlich ist diese Lage extrem ungünstig. Ein wirtschaftlicher Betrieb ist nicht möglich.

- **Materialtransport:** Speisen, Getränke, Verbrauchsmaterial und jeder Gast müssen via Aufzug mit viel Energie in das 5. OG verbracht werden.
- **Externe Gäste:** Nichtbedienstete legen im Haus lange Wege zurück.

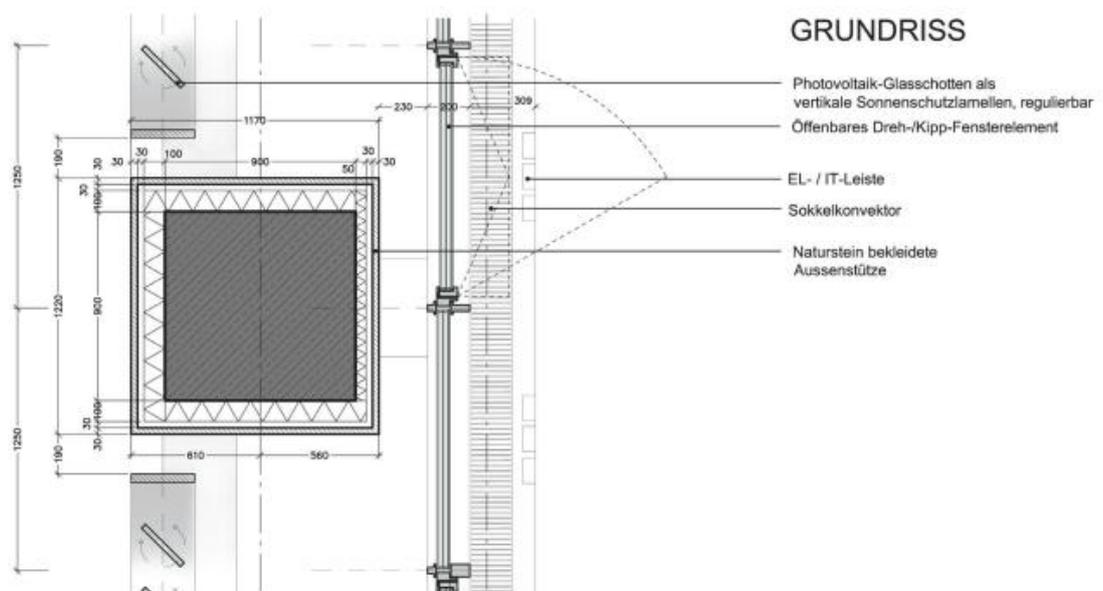
**3.3.3 Außen liegende Stützen:** Diese sind- im Unterschied zur flächig ausgebildeten Natursteinfassade- nicht wärmedämmt. Die Schäden an den Betonflächen sind in der Ausprägung sehr unterschiedlich. Es finden sich keine Hinweise, dass dies die Tragfähigkeit der tragenden und aussteifenden Bauteile beeinträchtigt. Die Schäden- insbesondere an den außen liegenden Stützen- müssen jedoch weiterhin aufmerksam beobachtet werden.

**Schäden durch Fassadenanker:** Die nachstehend unter KG 335 beschriebene Sanierung der Natursteinfassade unterstellt, dass die Natursteinplatten künftig nicht mehr durch die eingebauten Punkthalter im Beton, sondern mittels einer System-Aluminiumkonstruktion gehalten werden.

Detail Aussenstütze nach der Sanierung: Dämmung und Sonnenschutz

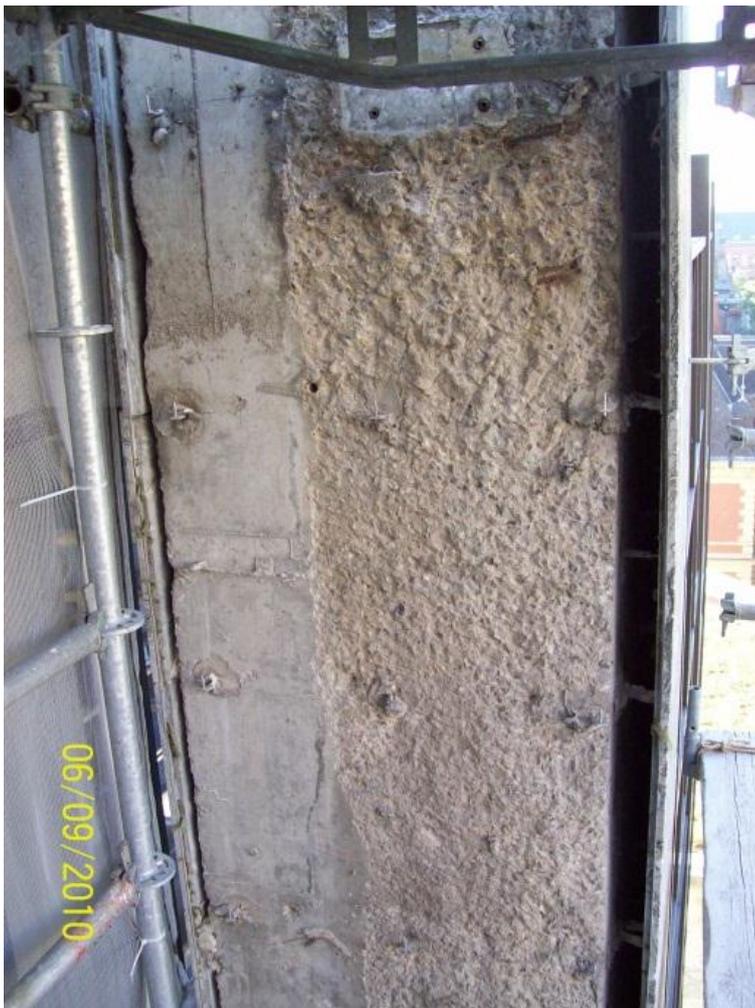
Einzelhalter an außen liegender Stütze.

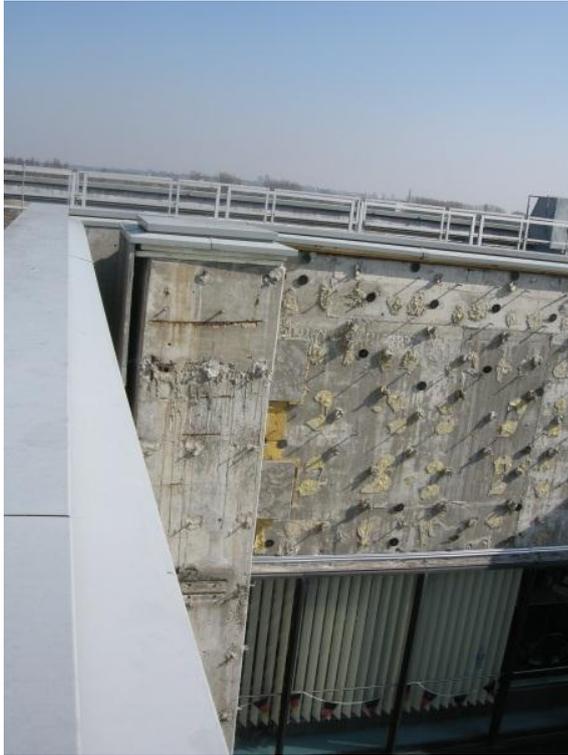
ca. 55.000 Halterungen aus V2A für Natursteinplatten

An vielen Stellen wurden massive Korrosionsbildungen am Armierungsstahl festgestellt. Die Analyse der Tragwerksplaner, insbesondere das Gutachten IC092539 hat ergeben, dass die vorhandenen Betongüten und Druckfestigkeiten gut und ausreichend sind.

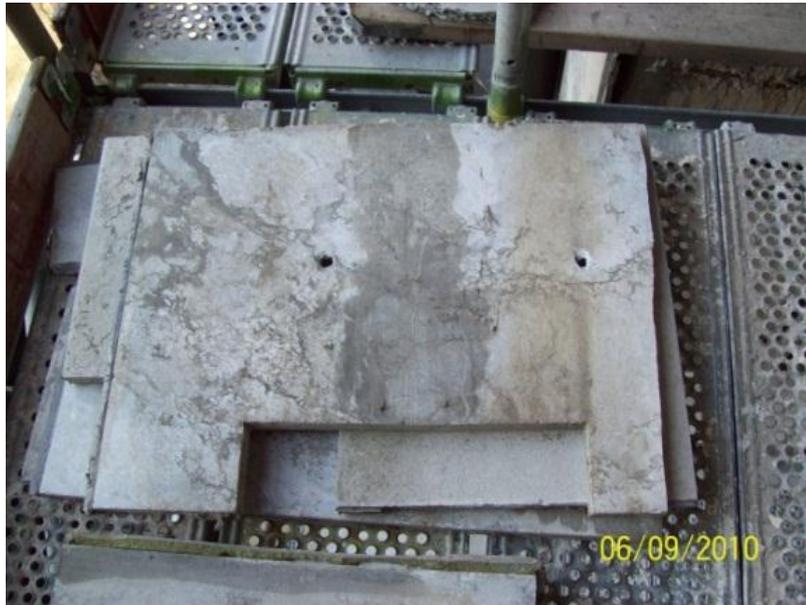
Demontierte, Natursteinplatten, „Wechsel“ für Sonnenschutz

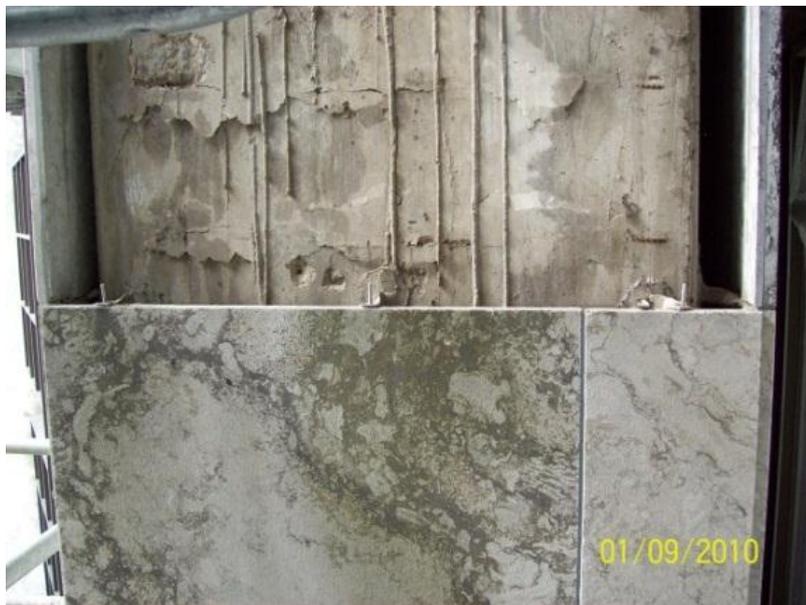
„Vermoosung“ der Natursteinplatten

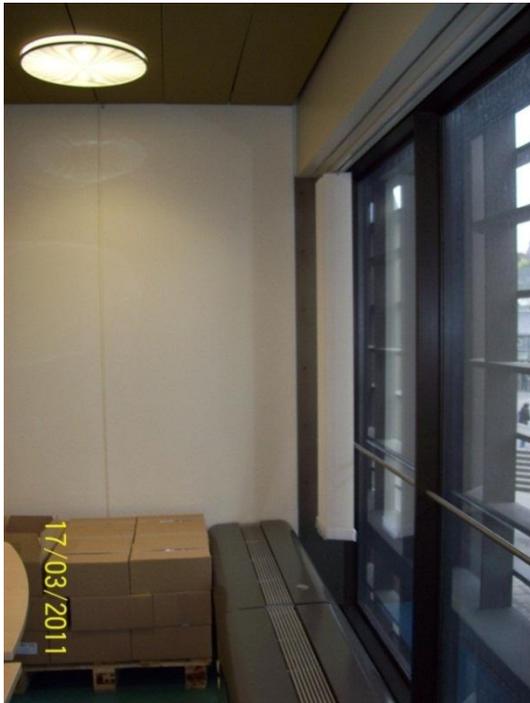
Keine Festeröffnung, Reinigung nur mit Fassadenbefahranlage

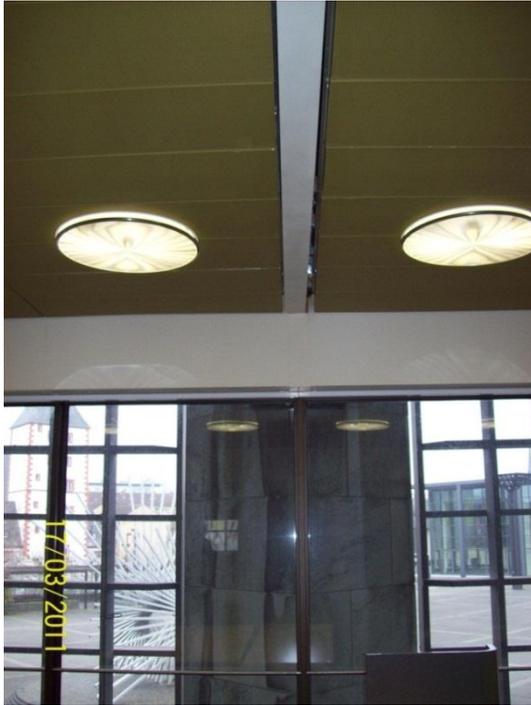
Ständig eingeschaltete künstliche Beleuchtung

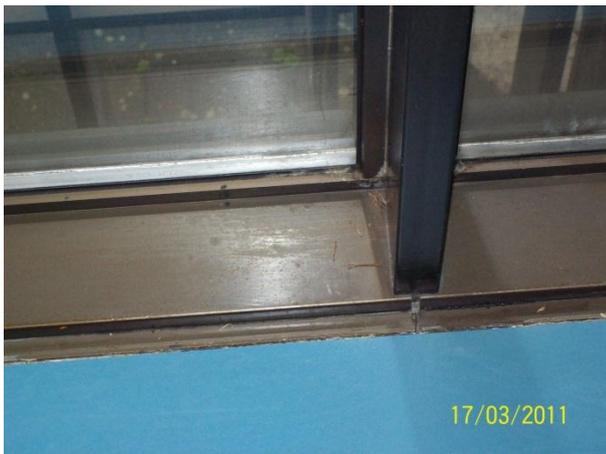
Anschlusspunkt an dunklen Fußboden / Isolierverglasung;

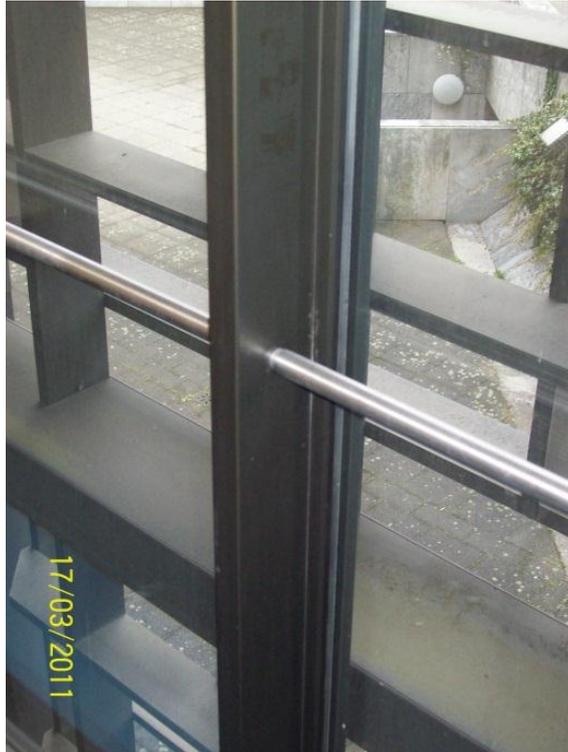
**Absturzsicherung:** Die bodengleichen Glasscheiben der Bestandsfenster entsprechen nicht den Mindestsicherheitsanforderungen des Prüfzeugnisses nach P-09-815, für „Absturzsichernde Brüstungsverglasung nach TRAV“ gemäß Bauregelliste A Teil 3 lfd.Nr. 2.12; Anwendung: Absturzsichernde Wirkung der Kategorie A nach TRAV, kann der Verglasung nicht bescheinigt werden. Die Machbarkeitsstudie geht davon aus, dass bei einer umfassenden Sanierung der Immobilie der Bestandsschutz für die Verglasung nicht mehr besteht, resp. dass Maßnahmen ergriffen werden müssen, um die Forderungen der v.g. Bestimmungen zu erreichen (zusätzliches Brüstungsglas innen).

Gem. Technischer Richtlinie „Absturzsichernde Verglasung (TRAV)“ unzulässig

**Einbau von Sicherheitsverglasung:** Bei einer umfassenden Sanierung können die Gläser ohne nennenswerte Mehrkosten mit den Anforderungen der TRAV eingebaut werden. Zusätzliche Absturzsicherungen sind nicht erforderlich.

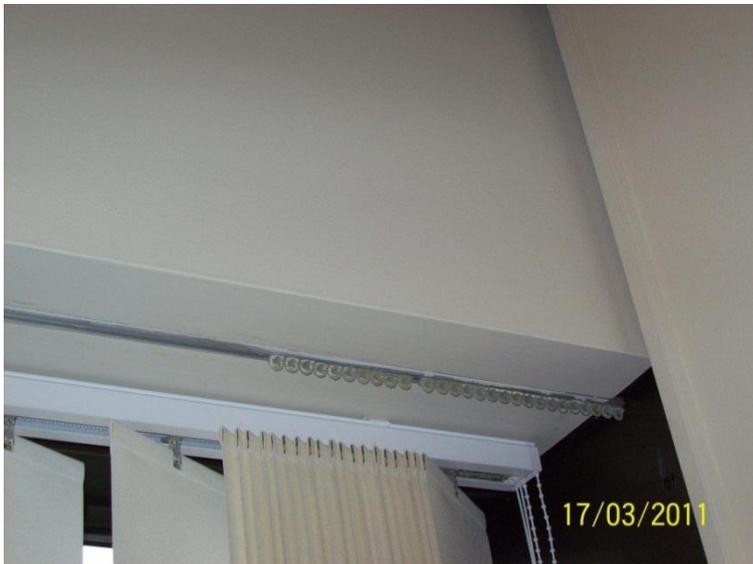
**Innen liegender Blendschutz:** Die Büroräume sind mit einem innen liegenden Blendschutz ausgestattet. Dieser ist gegen Wärmeeintrag nicht wirksam. Die Kosten für Reinigung und Unterhalt / Reparatur sind beträchtlich.

Innen liegender Blendschutz, unwirksam gegen Wärmelasteintrag

**Lösungsansatz:** Auf den innen liegenden Blendschutz kann bei einem Einbau eines außen liegenden Sonnenschutzes verzichtet werden.

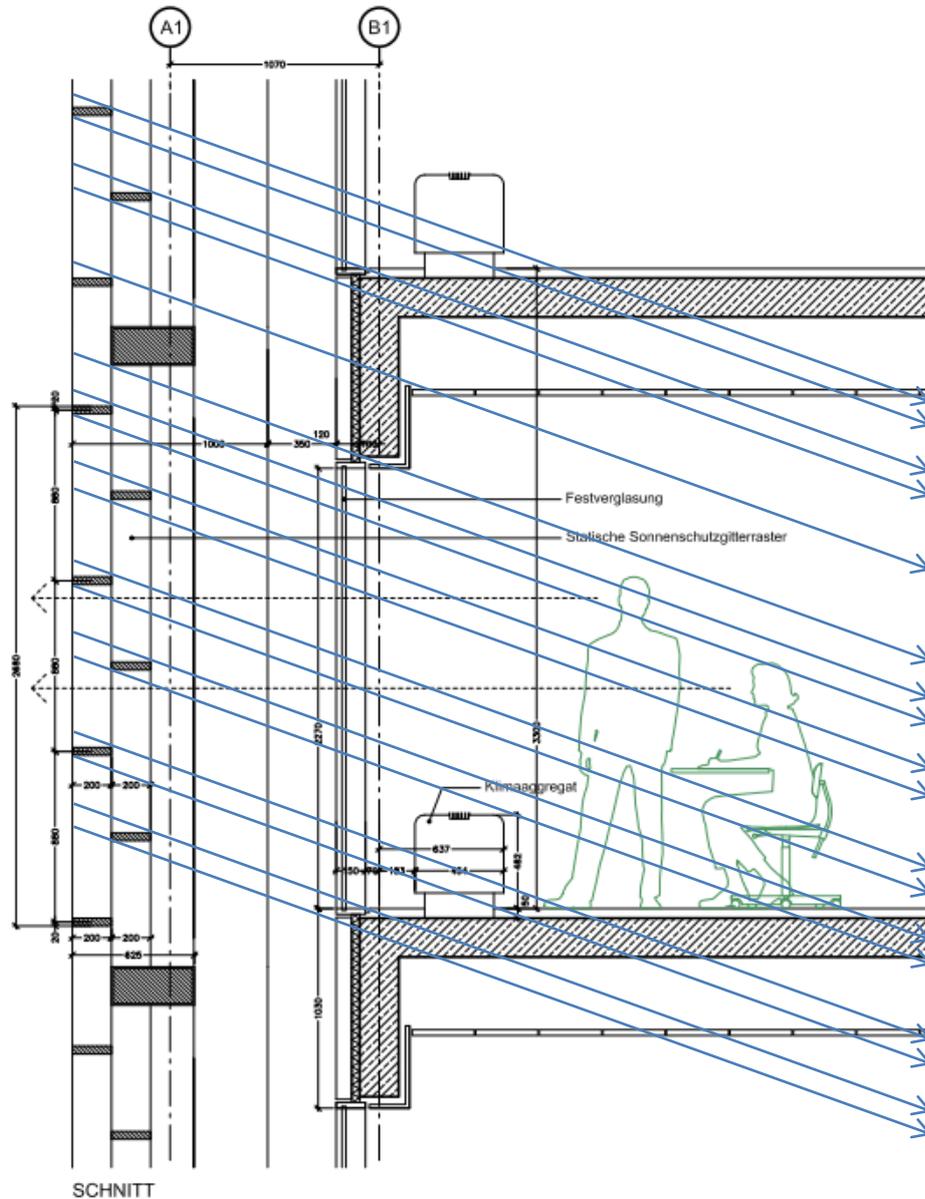
Bei der exponierten Lage des Gebäudes liegen die kritischen Sonneneinstrahlungswinkel in den „Süd-Ost-Ost“- und „Süd-West-West“-Lagen bei ca.  $0^{\circ}$ - $10^{\circ}$  resp.  $0^{\circ}$ - $30^{\circ}$ . Ein mittlerer Neigungswinkel von  $20^{\circ}$  ergibt lediglich einen Verschattungsanteil der Fassade von ca. 30%, bezogen auf die Geschoßhöhe 3,30 m.

In den Herbst- und Frühjahrsmonaten kann es über die Dauer mehrerer Wochen hinweg zu mehrstündigen, direkten Sonneneinstrahlungen kommen, die sowohl die Büroräume als auch die Fassade aufheizen. Die Streuwirkung ist erheblich, da der Sonnenschutz ca. 1 m von der Fassade entfernt ist. Der innen liegende Blendschutz ist energetisch nicht wirksam.

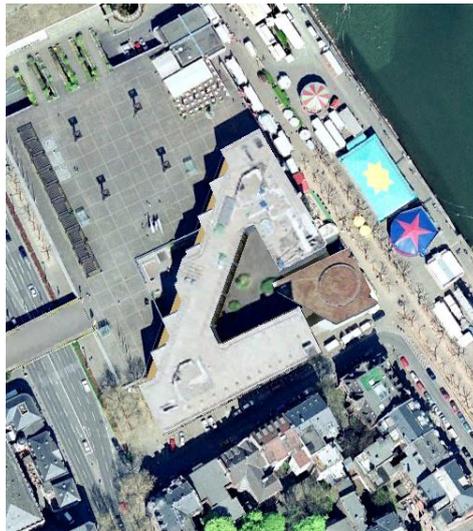
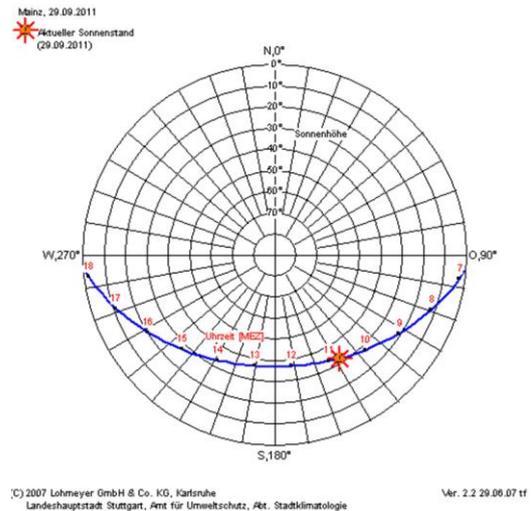
**Beispiel 29.09.2011:** Die direkte Einstrahlungsdauer auf die Fassaden zwischen Sonnenaufgang um 6:23 Uhr bis ca. 30° Einstrahlwinkel um ca. 10:30 Uhr beträgt ca. 4h auf der „Ost-Flanke“ des Gebäudes. Zwischen ca. 30° und ca. 20° Einstrahlwinkel ab 14:00 Uhr, bis Sonnenuntergang um 18:00 Uhr auf der „Westflanke“ des Gebäudes, werden die Fassadenteile ca. 4h lang aufgeheizt.

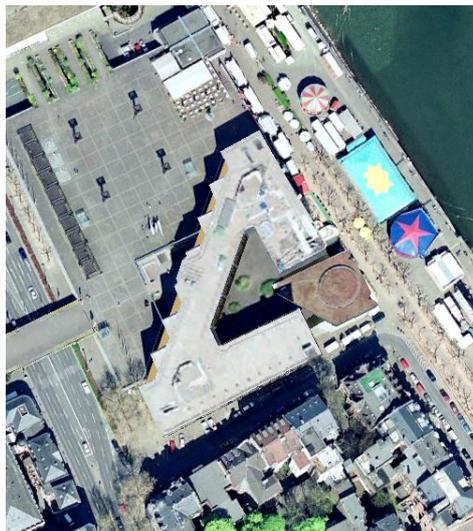
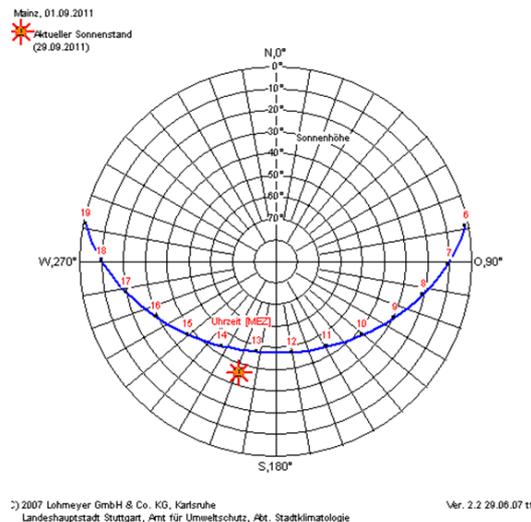
**Beispiel 01.09.2011:** Die direkte Einstrahlungsdauer auf die Fassaden zwischen Sonnenaufgang um 5:42 Uhr bis ca. 30° Einstrahlwinkel um ca. 10:30 Uhr beträgt ca. 4,75h auf der „Ost-Flanke“ des Gebäudes. Zwischen ca. 30° und ca. 20° Einstrahlwinkel ab 14:30 Uhr, bis Sonnenuntergang um 19:13 Uhr auf der „Westflanke“ des Gebäudes, werden die Fassadenteile ca. 4,5h lang aufgeheizt.

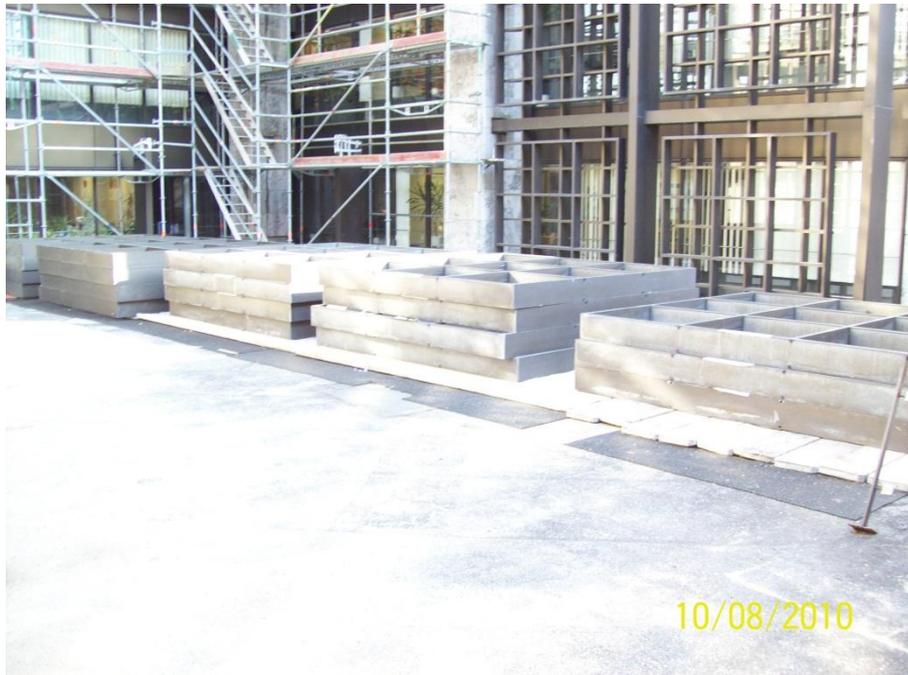
Die Anschlüsse der gekanteten Konstruktion sind nicht ausreichend verwindungssteif. Aufgrund der mangelhaft ausgeführten Bewehrungsanschlüsse der Befestigungsschienen stellen die Gutachter die Standsicherheit infrage.

Da für einige Bauteile bereits eine eingeschränkte Standsicherheit festgestellt wurde, mussten im Laufe der Zeit einige Elemente zurück gebaut werden. Die Elemente wurden gesichert.

Aus Sicherheitsgründen zurückgebaute und seitlich gelagerte Gitter

**Lösungs- und Kalkulationsansatz:** Die „Sonnenschutzkonstruktion“ ist wesentlicher Bestandteil der skulpturalen Architektur. Grundüberlegung ist der Erhalt / die Rekonstruktion des Gitters.

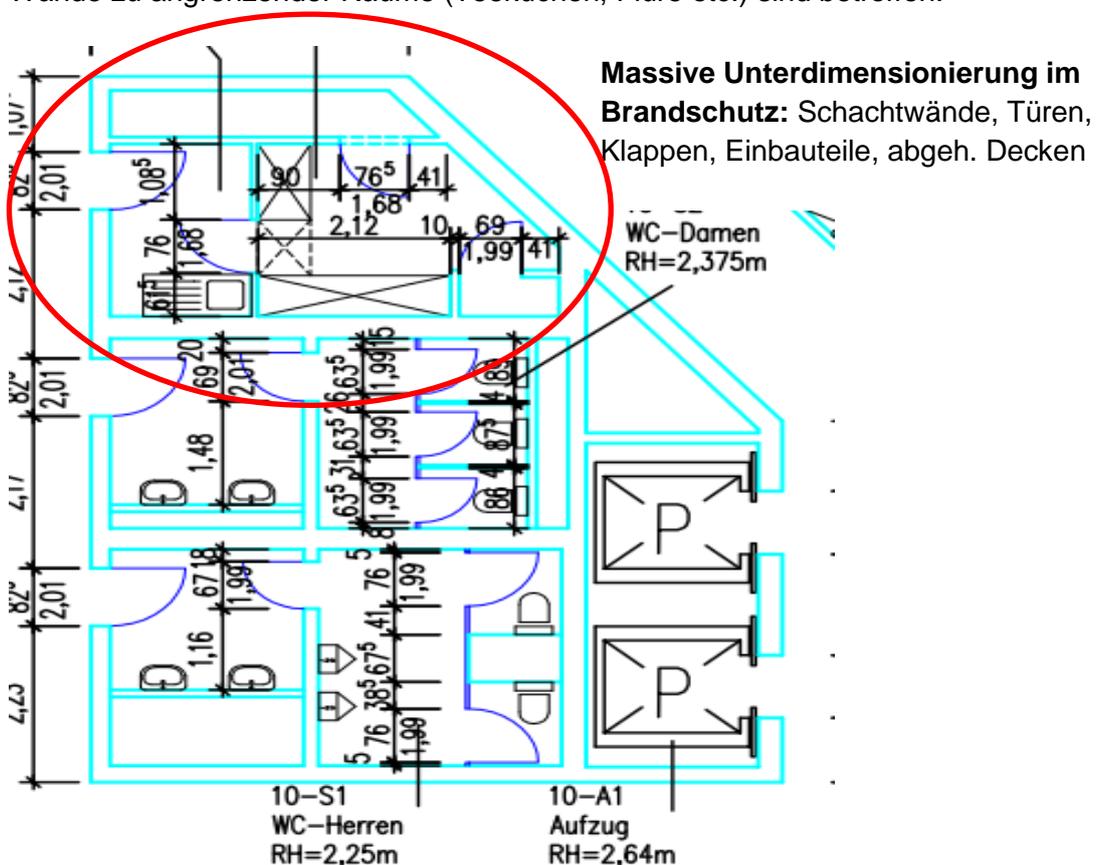
**Innenwände in WC-Kern / Installationsschächte** : Durch Inaugenscheinnahme wurde festgestellt, dass die nicht betonierten Schachtwände den heutigen Anforderungen an Brandschutz nicht genügen, da sie in keiner Weise ausreichend dimensioniert sind. Auch Einbauteile wie Revisionsklappen, Türen Wände zu angrenzender Räume (Teeküchen, Flure etc.) sind betroffen.

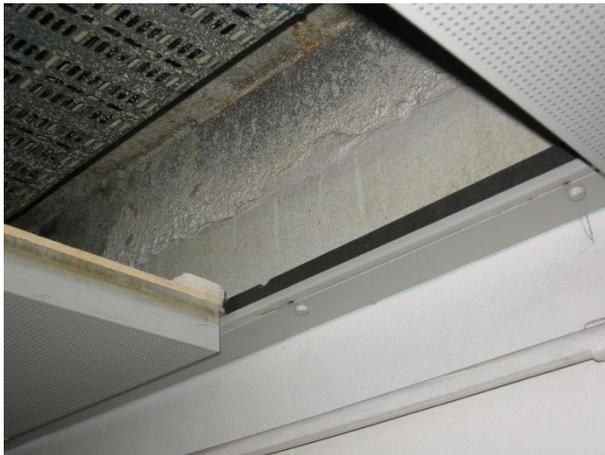
Die Flurwände, die zusammen mit der F30-Decke den sogenannten „Fluchttunnel“ gem. LBauO bilden sollen, sind durch Lüftungselemente und Einbauteile wie z.B. die Ablufteinheiten in den Schränken durchdrungen. Es kann zu Verrauchungen benachbarter, gegenüberliegender und angrenzender Nuteinheiten und Fluchtwegen kommen.

Unter der Maßgabe, dass auch die F30-Decke die Zulassungskriterien nicht erfüllt, musste davon ausgegangen werden, dass dieses System insgesamt bei einer Gesamtanierung nicht statthaft ist.

Brandschutzdecke / Befestigung der Kabeltrays ohne Zulassungsbescheid

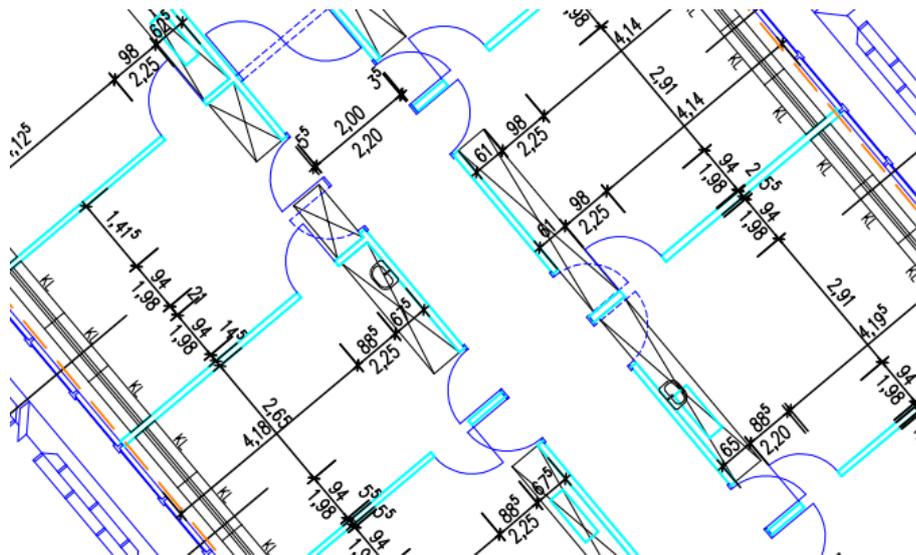
**Flurtrennwände:** die Rettungswege sind überschritten, da die angeschlossenen Treppenhäuser „innen liegend“ sind. Schleusen fehlen.

**Lösungsansätze:** Die Machbarkeitsstudie unterstellt, dass anhand der vorgelegten Untersuchungen und Analysen die Systematik der Raumbtrennwände und Flurdecken nicht genehmigungsfähig ist. Bei einer umfassenden Sanierung der haustechnischen Anlagen können die Flurwände- und decken unter wirtschaftlichen Aspekten nicht erhalten werden.

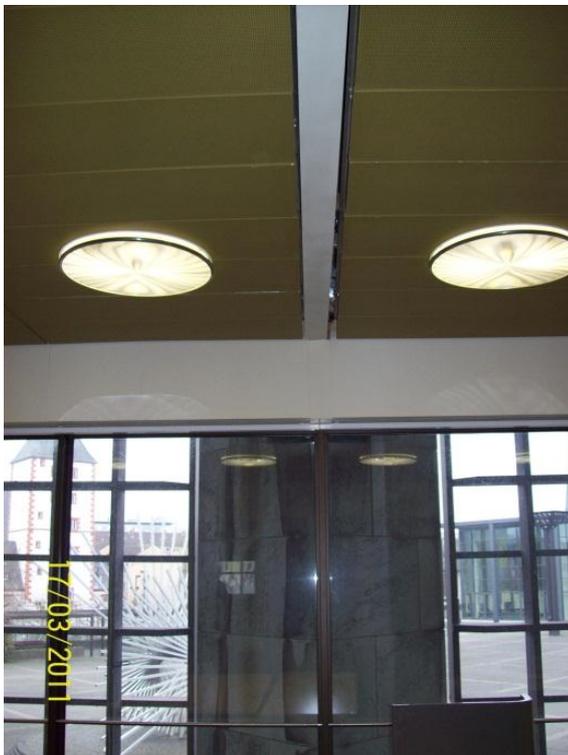
**351 Deckenkonstruktionen:** Abgehängte Flurdecken mit asymmetrischer Leuchtenreihe. Keine „Leuchentöpfe“, Türen und Klappen zu den Fluren und Installationsschächten ohne Brandschutz, Trennwände ohne Zulassung.

Blick auf den Jockel-Fuchs-Platz: olivgrüne Decken, unzureichende Beleuchtung, Abhängesysteme und Zulassung ungeklärt

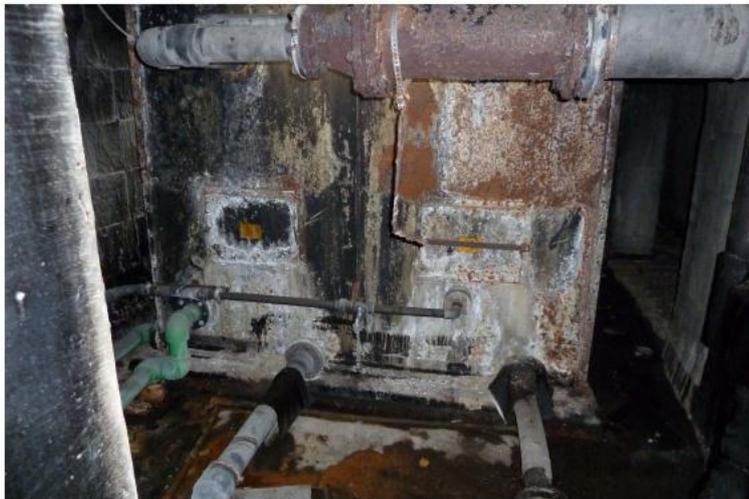
Einblick in Kühlturm

**Haustechnikzentralen:** Die Einzelanlagen der zentralen Lüftungs-, Kälte- und Wärmetechnik befinden sich in einem schlechten, nicht mehr erhaltungswürdigen Zustand. Insbesondere die Kältetechnik befindet sich in einem Zustand, der erwarten lässt, dass die Anlage jederzeit versagen kann.

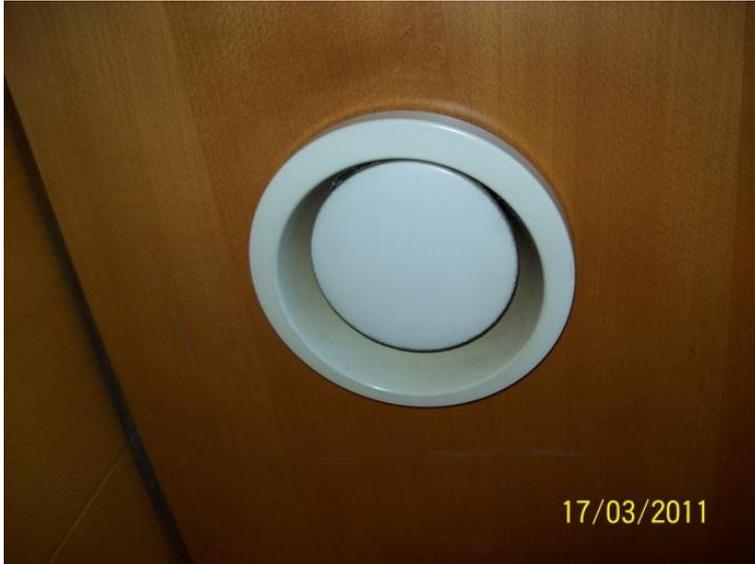
**Tellerventil:** Abluft in Schrankwand. Brandschutz zur Flurdecke nicht zulässig.

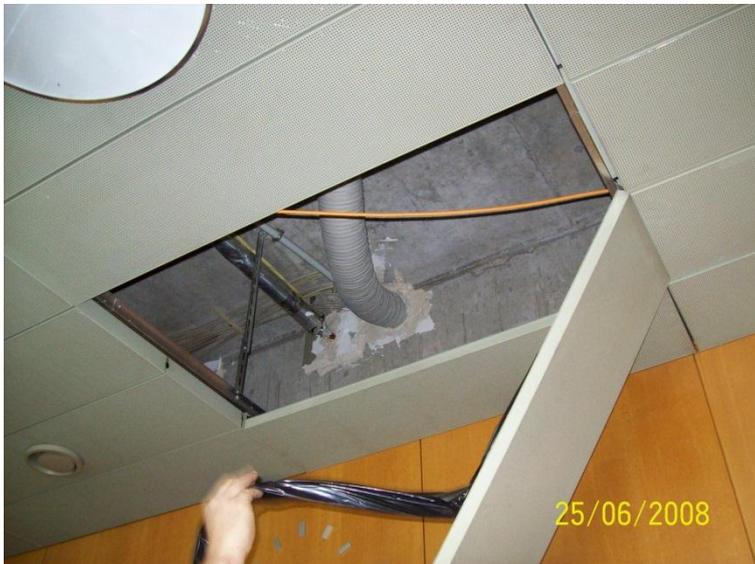
Auslass in die Flurdecke, F30 Decke ohne Brandschutzöpfe der Leuchten

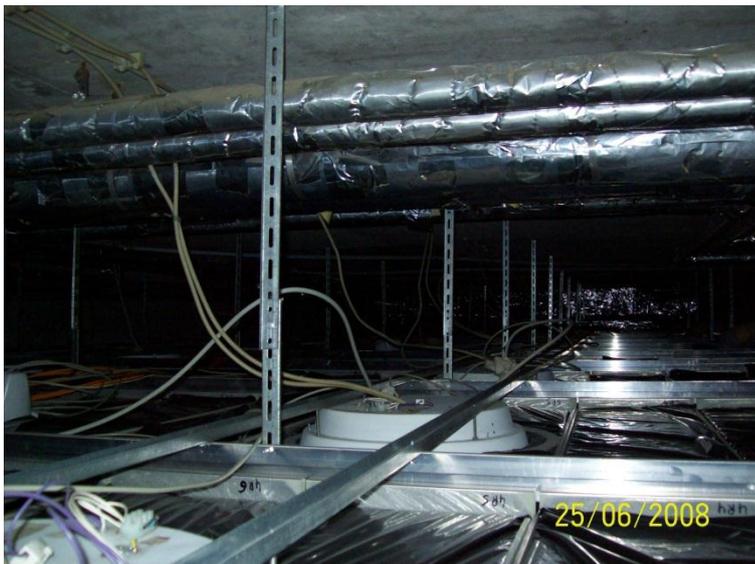
**Klimakonvektoren:** Diese Bestandssystematik ist in Unterhalt und Pflege extrem unwirtschaftlich. Die Anlagen arbeiten ohne Wärmerückgewinnung. Die warme Abluft wird in die Tiefgarage abgeführt. Die Kälte wird mittels elektrischer Kälte erzeugt. Nachweislich eine der unwirtschaftlichsten Erzeugungsarten.

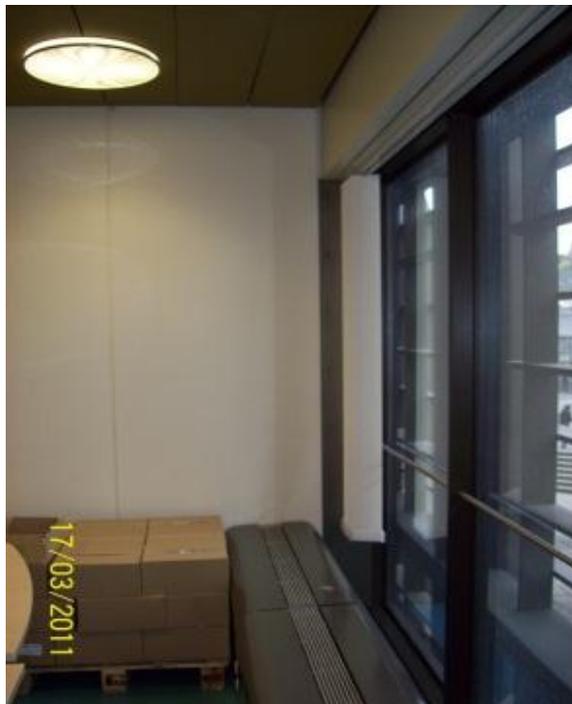
Klimakonvektor im Standardbüro

Raumtiefe um ca. 13 % eingeschränkt.

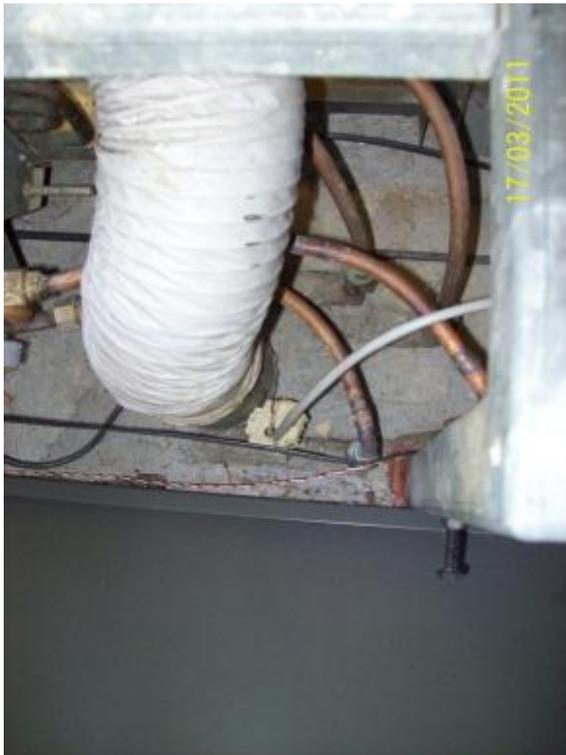
Vier-Leitersystem Kühlen; Vor- / Rücklauf; Kälte Vor- / Rücklauf  
Lüftungsanschluss, „Telefonanschluss“ ?, „Steuerleitung“ (?)

**Schallschutz:** Durchdringungen wurden schalltechnisch nicht entkoppelt und entfalten eine ungeschützte Telefoniewirkung gegenüber anderen Nutzeinheiten.

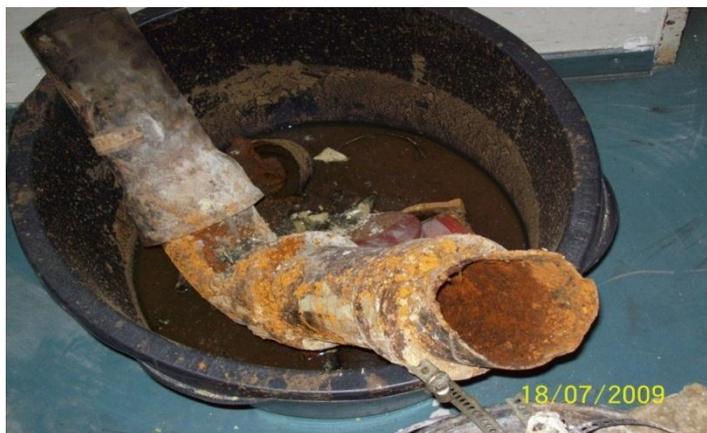
**Sanitärinstallation:** Die Sanitärinstallation kann als abgängig angesehen werden. Die Deckendurchdringungen sind morsch und teils brandschutztechnisch sehr bedenklich. Die Erneuerung der Sanitärinstallation nebst den erforderlichen Nebenanlagen (Filter / Enthärtung etc.) ist in den Sanierungsmaßnahmen eingerechnet.

Bestandsleitungen aus der Errichterzeit

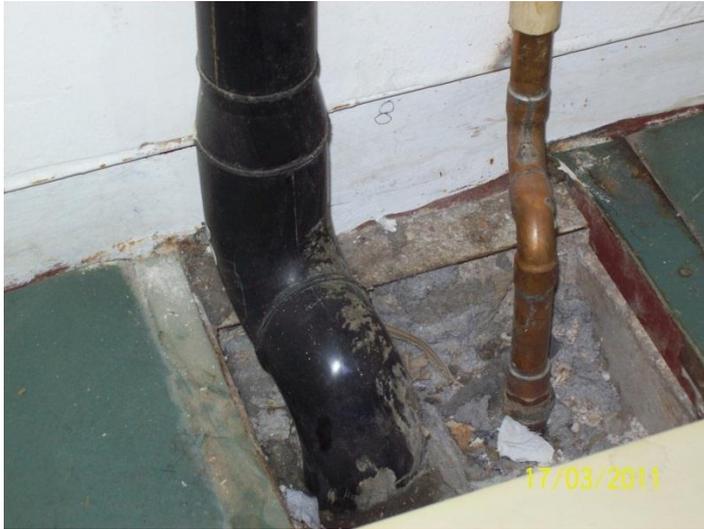
**Waschbecken Büros:** Die Handwaschbecken in den Einzelbüros sind unzeitgemäß und sollten zurückgebaut werden. Der bauliche Brandschutz ist nicht gegeben. Die Rohrleitungsnetze müssten erneuert werden.

Brandschutz und Einsparungen von Zuleitung und Abwasser im Standardbüro

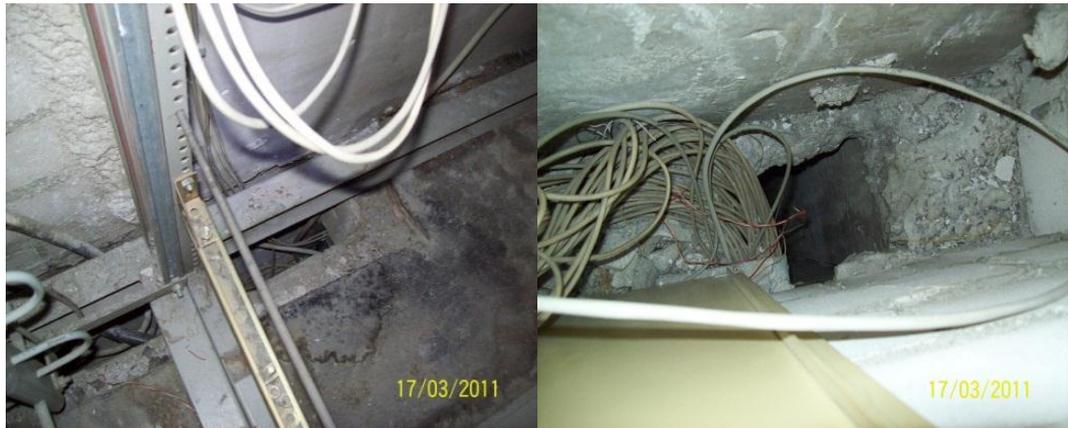
Deckenöffnung Telefonanlage

Deckenöffnung Datenkabel

**Beispiele Deckendurchbrüche:** Brandabschnitte sind nicht eingehalten. Ggfls. ist es nicht möglich, sich auf den Bestandsschutz zu berufen. Erhebliche Aufwendungen im Bereich des technischen- als auch im baukonstruktiven Brandschutz sind erforderlich.

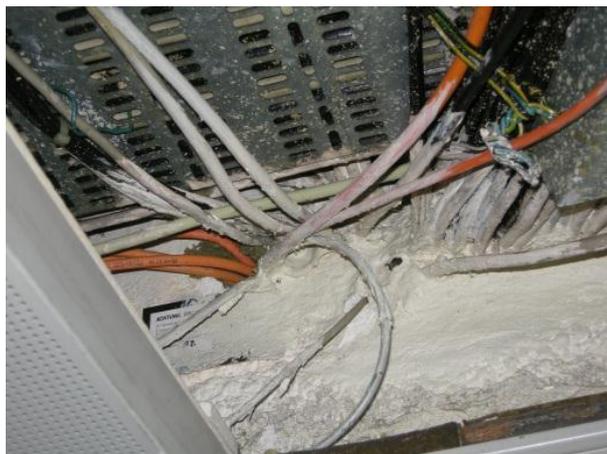
Kabeltrasse ohne Zulassung

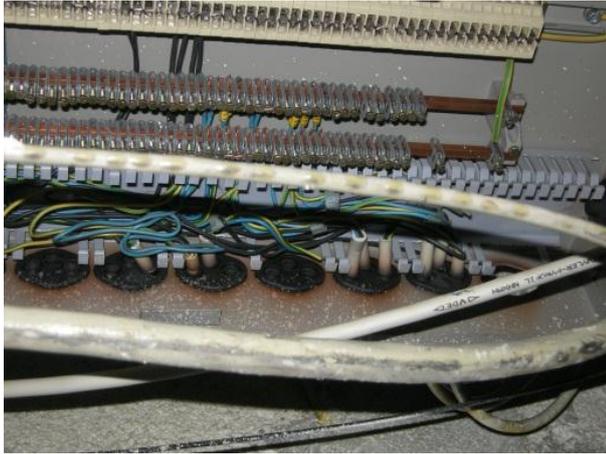
„Suspekt“ und unpraktisch: Rangierverteiler in Fluchtwegdecke

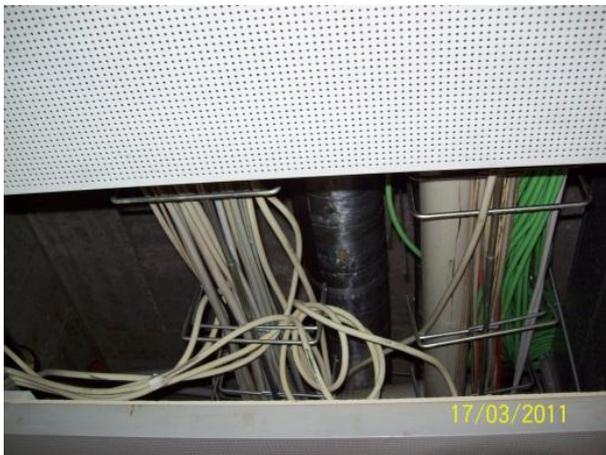
Kabellasten auf Decke / Zulassung?

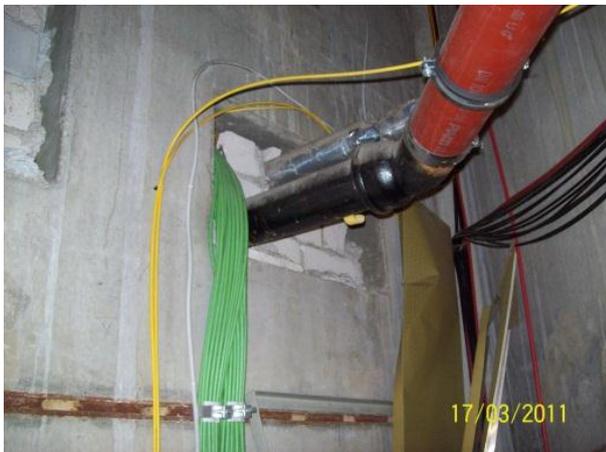
„Kreative“ Kabelführung
