**Machbarkeitsstudie: Teil I, Grundlagen der Studie**

**Projekt:** 133 Sanierung Rathaus Mainz

**Verfasser** Mainzer Aufbaugesellschaft mbH

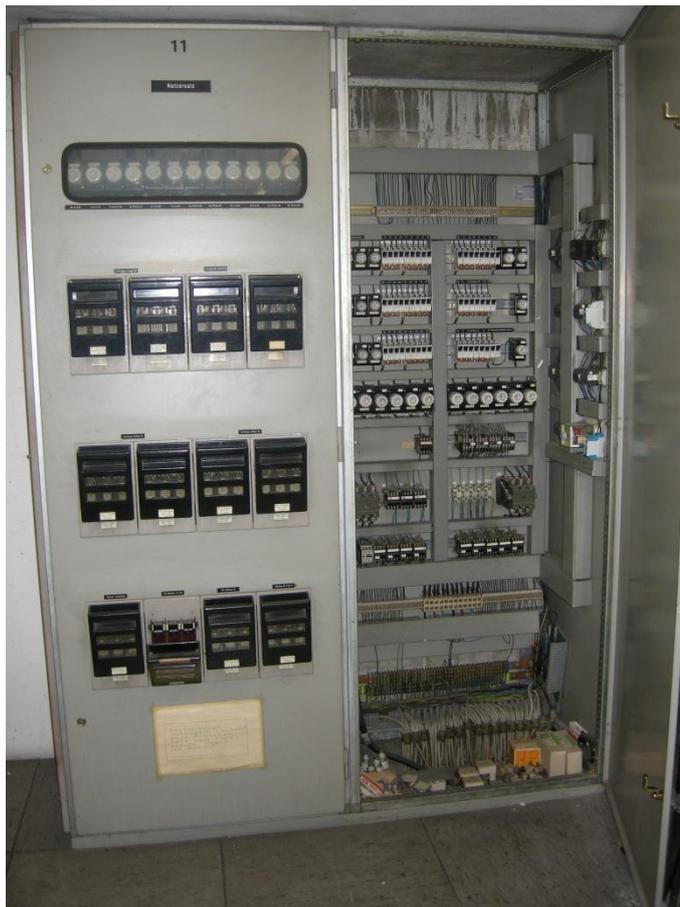
Technik der Unterverteilungen NSHV

**Elektrische Versorgung Lüftungsanlage:** Diese erfolgt in wesentlichen Bereichen im Deckenhohlraum der Untergeschossflurdecke. Dies birgt erhebliche Brandlasten.

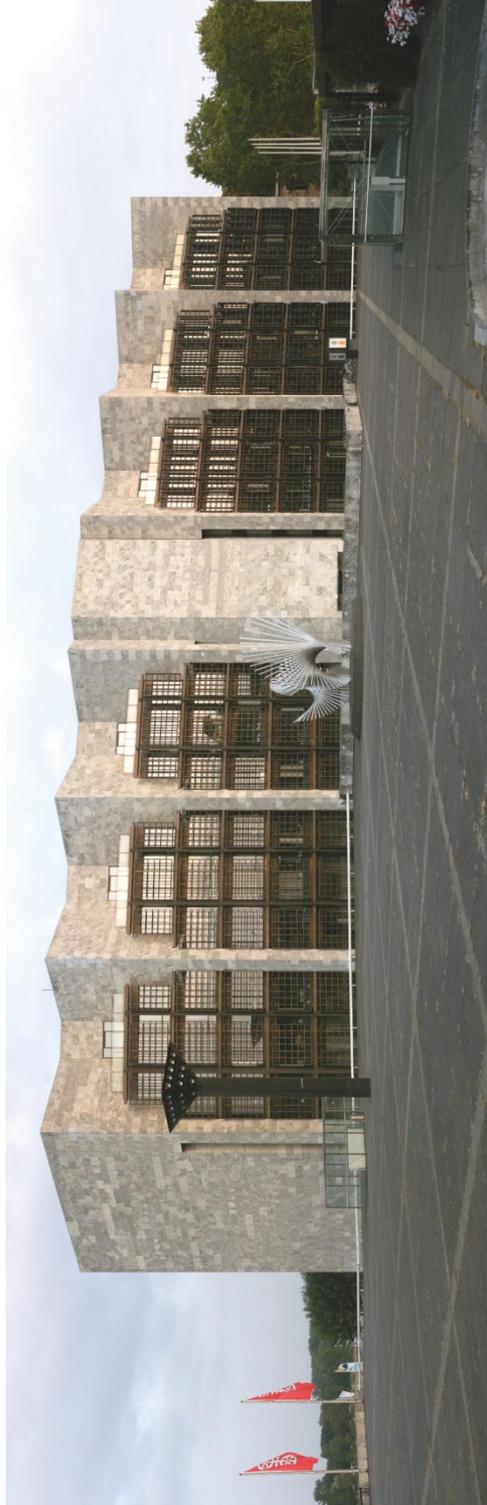
EINGANGSFASADE RATHAUSPLATEAU BESTAND  
RATHAUS MAINZ  
MACHBARKEITSSTUDIE, 27.05.2011

**Sonnenschutz:** Hat nie die Wirkung eines „echten“ Sonnenschutzes entfaltet.

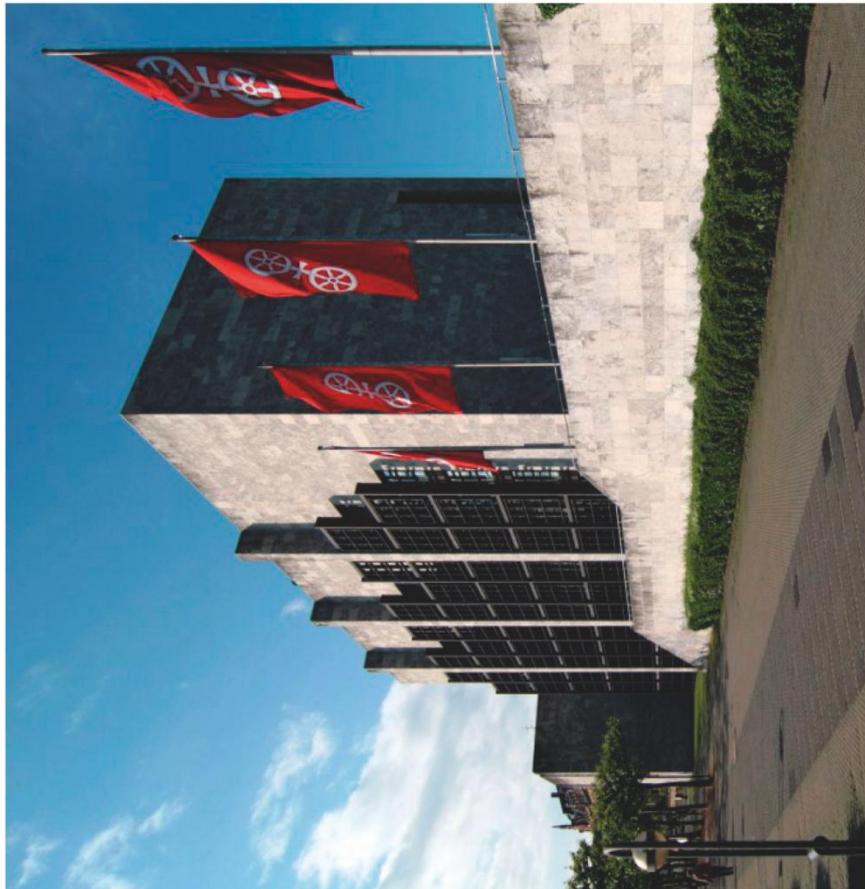
RHEINFASADE BESTAND

**Ornament?** Wie wichtig und bedeutend die Gitter wirken, bleibt unwidersprochen, wenn man...

**„Gitterelemente“:** Die Gitter haben dem Wortsinn nach nie die geschuldete Sonnenschutzfunktion erfüllt. Diese Bestandsgitter wirken sich extrem negativ auf die Energiebilanz aus. Der mangelhafte Sonnenschutz und die „ungewollte“ Verschattung führen zu erheblichen Wärmelasten, die durch die Klimaanlage „vernichtet“ werden müssen. Auch Dissing&Weitling hat die funktionalen Schwächen der Gitter erkannt und empfiehlt eine dem 21. Jahrhundert entsprechende Lösung.

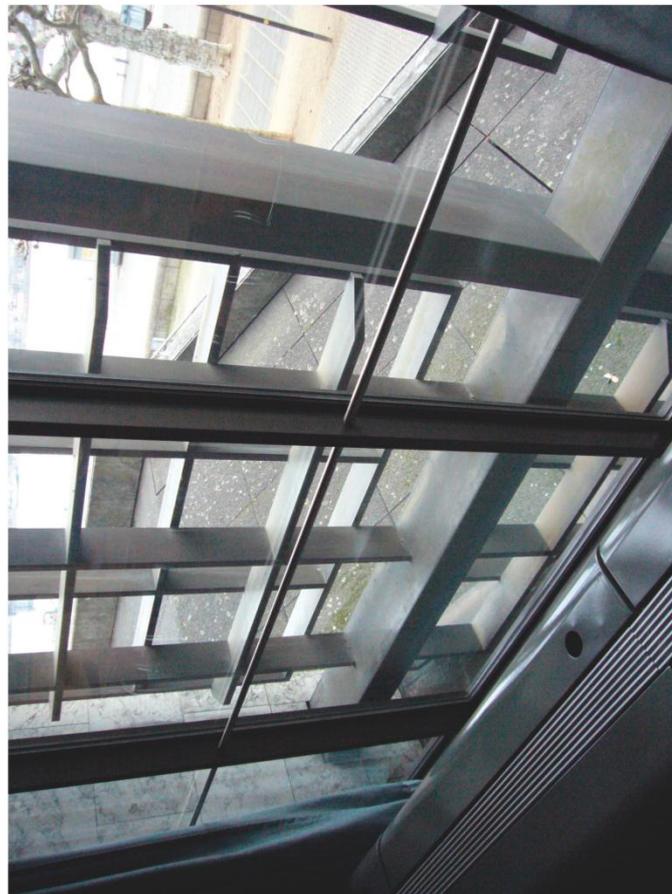
Fenster Innensicht Bestand

**Korrekturwürdig:** ...wenn sich die Mitarbeiter als „Insassen“ bezeichnen..., ...Klimageräte permanent Wärmeenergie vernichten..., ...Absturzsicherungen fehlen,...Büroflächen vergeudet werden,... Brand- und Schallschutz fehlen...
